# 東北大学工学部人間・環境系実験研究棟における地震観測記録と建物挙動

## OBSERVED STRONG MOTIONS AND BUILDING RESPONSE OF THE CIVIL ENGINEERING BUILDING AT TOHOKU UNIVERSITY

鈴木 一希(性能制御システム学分野)  
Kazuki SUZUKI

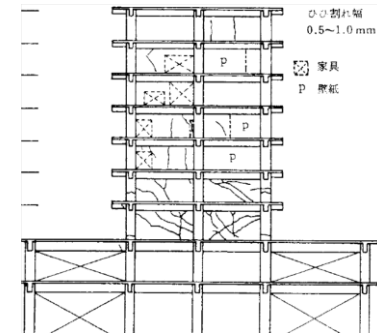
図3 1978年宮城県沖地震被害状況<sup>4)</sup>

図3に梁間方向のひび割れ図を示す。志賀ら<sup>4)</sup>によると本地震で耐震壁や境界梁に損傷が生じた。最大ひび割れ幅は梁間方向耐震壁の3、4階でせん断及び曲げひび割れが0.5~1mmと、概ね小~中破の被害が生じた。またこれだけの被害にも関わらず、3階~9階の補強耐震壁の壁板部分には1978年の地震で見られたような目立ったせん断ひび割れは確認できなかった。

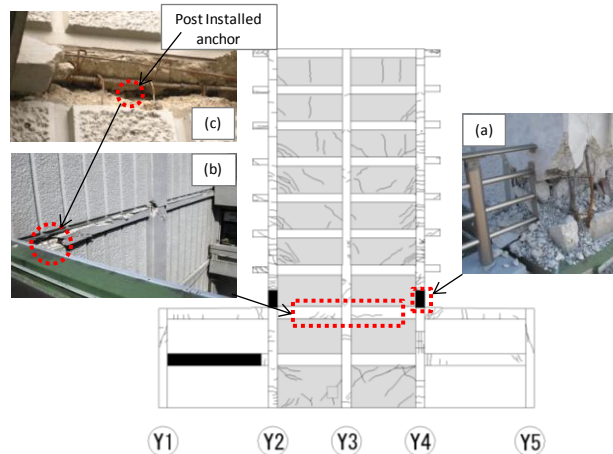
図4 2011年東北地方太平洋沖地震被害状況

図4に現地調査による梁間方向のひび割れ図を示す。梁間X3・X8構面では、3階耐震壁側柱の崩壊(図4(a))や3階耐震壁脚部と大梁境界部に水平ひび割れが発生し内部のあと施工アンカーが露出している(図4(b)・(c))。またこれだけの被害にも関わらず、3階~9階の補強耐震壁の壁板部分には1978年の地震で見られたような目立ったせん断ひび割れは確認できなかった。

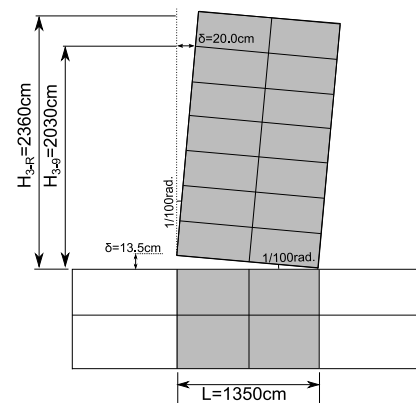
図5 推定崩壊形

図5に梁間方向の推定崩壊メカニズムを示す。前述した被害状況より耐震壁側柱鉄骨が破断し、打ち替え耐震壁のアンカーもコーン状破壊を起こしていることから、壁板が浮き上がり3~9階がロッキング性状を示したことが考えられる。源栄らによる地震波の分析<sup>3)</sup>でも上層階のロッキング性状が確認されていることから、この推定は概ね実現象と整合していると考えられる。

従って、図 5 のように中立軸を側柱端と仮定し変形が 3 階耐震壁脚部に集中すると考えると、側柱が 135mm 程度伸長した点であると考えられる。通常側柱は柱全長が引張域となり鉄骨及び鉄筋が伸長するが、堀田らの実験<sup>5)</sup>においては、あと施工アンカーの引き抜けにより柱伸長域が柱脚部分に集中する現象が報告されている。そこで鉄骨ひずみを式 2 のように算出すると 27% と、JIS 規格における SS400 鋼材の伸び(17%以上)と照らしあわせても鉄骨が降伏・破断するには十分な軸変形が生じていたと思われる。

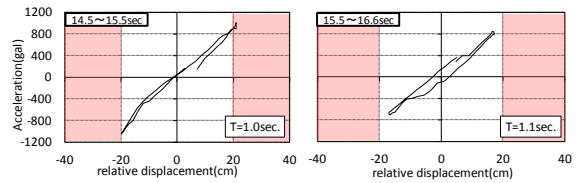
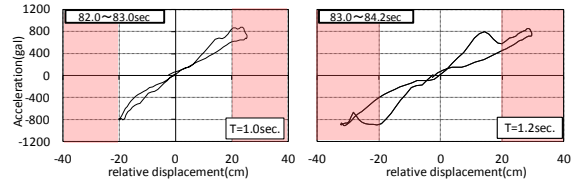
図 6 動的時刻歴ループ

源栄らの研究<sup>3)</sup>を参考に、図 6 に建物梁間方向の動的履歴性状を示す。なお 9 階の相対変位は、加速度記録を 2 回積分することで求めた。図 6 a) を見ると宮城県沖地震時は最大応答 21.0cm を迎えた 14.5~15.5 秒ではほぼ線形に近いループを描いており、履歴面積は小さいものの概ね安定して応答している。

一方、図 6 b) に示す東北地方太平洋沖地震時の履歴は、82.0~83.0 秒において宮城県沖地震での最大応答変位 21cm を超える変位を観測し、加速度が 800gal 付近で頭打ちとなる。またそれ以後、原点指向型の不安定なループで応答が進行している。このことから経験最大応答変位 21cm を更新した点において、被害状況にもあるような側柱の鉄骨が破断したと考えられる。

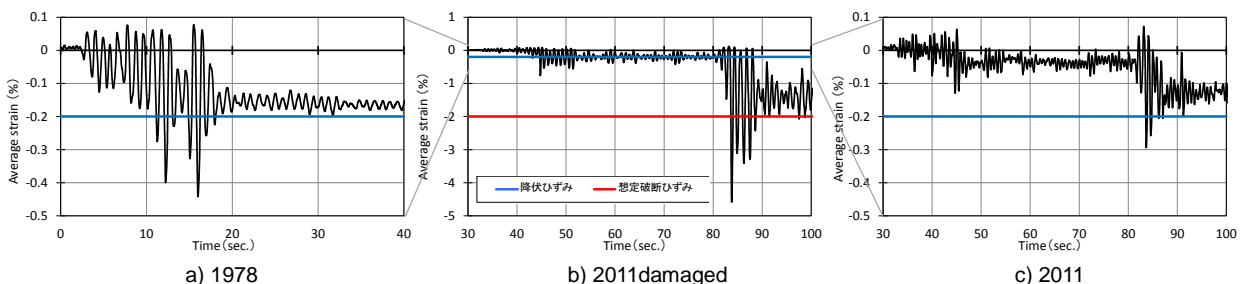
図13 3階耐震壁側柱時刻歴平均ひずみ

図13に、各解析ケースにおける3階耐震壁側柱の平均ひずみ時刻歴を示す。ここで平均ひずみとは、解析で算出された軸変形を階高で除した値である。これらを見ると、“1978”、“2011”で側柱は降伏するものの大きなひずみには至っていない。しかしながら“2011 damaged”においては、地震動の初期の45秒付近で側柱は降伏し、また80～90秒で鉄骨が破断する程の過大なひずみを受けていることが分かる。以上より、あと施工アンカー引き抜けによる3階壁脚部への変形集中により、鉄骨の破断が引き起こされたと考えられる。
