論文 1995年兵庫県南部地震により被災した RC 造学校建築の被害と耐震性能の分析

迫田 文志*1・庄司 志乃*2・前田 匡樹*3・壁谷澤 寿海*4

要旨：1995年兵庫県南部地震により被害を受けた神戸市灘区および東灘区の鉄筋コンクリート造学校建築物の被害概要を把握した上で、この地区における統計を考察した。また、構造図のあるものに対して耐震診断や建物の最大応答層間変位から各建物の耐震性を評価し、被害との関係を検討した。その結果、被害概要では、NS方向地震動の方が大きく、ややNWに傾きがあったことが推測でき、1971年建築基準法施行令改正前の竣工建物被害も目立つ。各建物の耐震性の評価では、被害との関連性を追求し、被害との関係から最大応答層間変位および吸収エネルギーを求め、速度に換算した結果、地域によって地震時等価応答速度がほぼ等しく、被害状況との一致を明確にした。

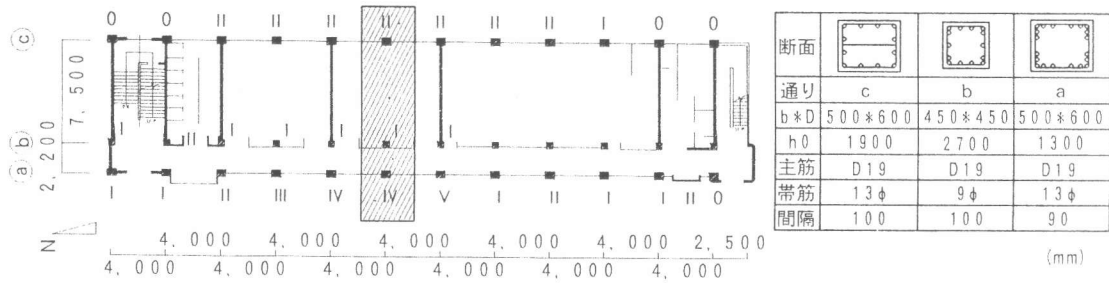
図-2 本山第二小学校1階平面図および柱断面リスト

調査対象は、神戸市東灘区および灘区における全公立小・中・高等学校および西宮市立上ヶ原小学校と上ヶ原中学校とした(図-1)。調査対象建物のうち、1次・2次耐震診断を行った各建物について概要・D値等を表-1に示す。被害調査は、建築防災協会の被災度区分判定基準[1]によった。損傷度判定の一例として本山第二小学校東館1階平面図を図-2に示す。図-2では、廊下側外構面の柱が教室側に比べて短柱($h_w/D=2.2$)となっているため、そこに被害が集中したと考えられる。損傷割合(D)は28.4、中破の判定である。

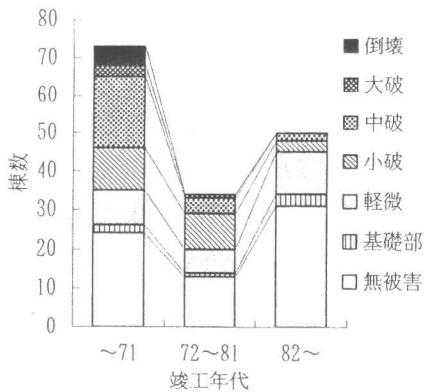
図-3 竣工年代別被害

年の新耐震設計法以前・以降に分類し、各被災度区分ごとの棟数を図-3に示す。ただし、建物が増築されている場合は、初期工事部分の竣工年とした。調査数は、公立小・中・高等学校全26校の全校舎157棟である。被害合計は、上部構造で倒壊5棟および大破4棟、中破25棟、小破23棟、軽微26棟、基礎部分で6棟に被害があり、無被害は68棟である。

倒壊・大破の被害を受けた建物の約9割は、1971年の基準法施行令改正以前に竣工した建物であり、中破以上の判定に関しても、1971年以前竣工建物が約8割を占めた。1975年頃を境に、被災した建物の数が激減し、1981年以後の竣工建物では、せん断破壊したものはなく、14棟が軽微・小破、曲げ破壊による中破が2棟であった。

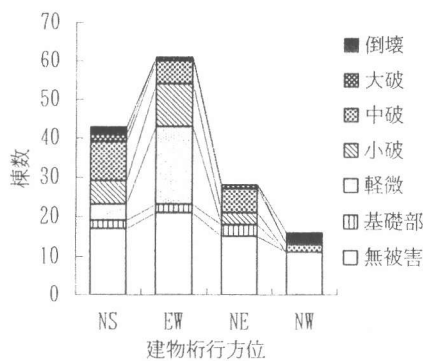
図-4 建物方位別被害

②東灘区および灘区の全公立小・中・高等学校の桁行方向を図-5の4方位に分類し、それぞれの方位に対する被災度ごとの棟数を図-4に示した。倒壊・大破のうち7割以上がNSおよびNW方向を桁行とする建物であり、EW・NE方向では倒壊した建物は0棟、大破が各1棟であり、NS方向の地震動がEW

方向に比べて大きかったものと推定される。また、地震動はNE方向に対してNW方向に傾いていたと考えられ、強震記録の報告[3]と一致する。

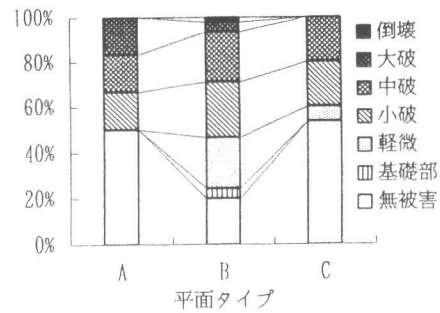
図-6 平面タイプ別被害

③各建物の平面タイプを、一教室に柱4本のAタイプ、6本のBタイプ、8本のCタイプに分類し、被災度ごとの割合を図-6に示す。被害は、延床面積柱率が最も小さいと考えられるAタイプに多く、逆にCタイプでは被害は小さかった。この他にも、学校建築には階段室が耐震壁として作用したこと等から被害が軽微であった建物も多く見られる。

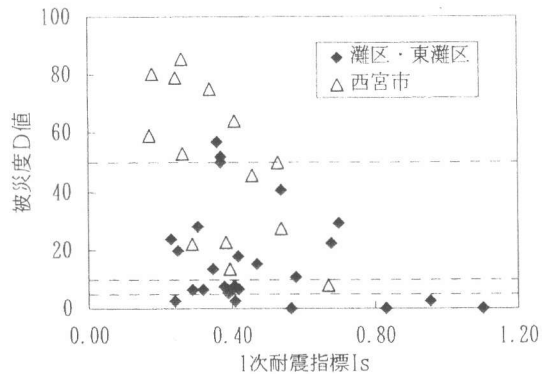
図-7 1次構造耐震指標と被災度

①耐震診断において、コンクリート強度は設計基準強度、経年指標Tは1次診断では建物年数のみを考慮、2次診断では1.0、また建物の単位重量は $1.2t/m^2$ と仮定した。構造耐震指標値 I_s 等の計算値は表1に示した。1次診断による構造耐震指標(I_s 値)と損傷割合(D値)の関係を図-7に示す。 I_s 値が0.7以上の建物にはほとんど被害がないが、0.3付近では倒壊・大破から軽微まで、かなりのばらつきが見られる。1次診断では、延床面積壁率および柱率から鉛直部材の強度を算出するため、配筋や靱性は考慮されない。従って、多くの建物の I_s 値が小さい値となったのが、被害ばらつきの一要因であろう。他にも桁行方位や地盤、建物形状等の影響が考えられる。

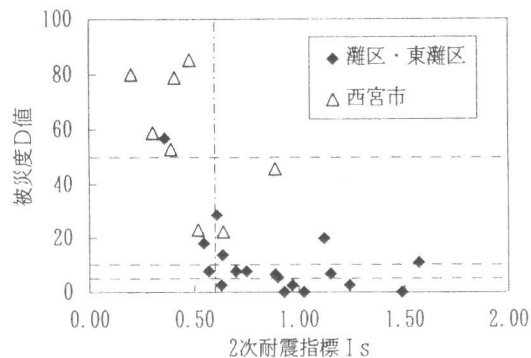
図-8 2次構造耐震指標と被災度

②2次診断による構造耐震指標(I_s 値)と被災割合(D値)との関係を図-8に示す。2次診断では、1次診断の I_s 値が同程度であった建物で被害が小さいものは I_s 値が上昇し、 I_s 値とD値の間

にある程度の相関関係が認められる。 I_s 値0.5程度を上回るもので、大破・倒壊の建物はなく、また、中破のものも少なくなり、過去の地震被害で報告されている中破程度の被害(ただし、被災度の判定基準が異なることに注意を要する)を生じる上限の I_s 値0.6とほぼ対応する[4]。

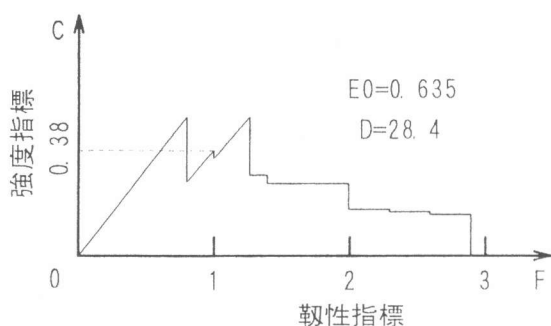
図-9 本山第二小学校東館C-F関係

も見られる。そこで、同程度の I_s 値の建物を比較し、2次診断を行う過程で算出される強度指標 C と靱性指標 F との積である保有性能基本指標 E_0 について検討した。比較を行った4校舎について図9から図12に示す。図9の本山第二小東館では、累積強度指標 C_T は0.38であった。これに対し、同程度の E_0 指標である本山南小東校舎北棟(図10)の C_T 指標は0.55であるため、後者の被害の方が小さかったと考えられる。また、稗田小管理棟(図11)の C_T 指標が0.31と低いのに対し、 E_0 指標が同程度の本山南小北校舎(図12)の C_T 指標は0.6と高く、被害状況に差が生じたのだろう。本山第二小と稗田小では、被災度が前者の方が高いのに対し、 C_T 指標は後者の方が低く、被害と対応していないように思えるが、

本山第二小のせん断曲げ混在型に対して、稗田小ではほとんどの柱が曲げ型であり、累積強度指標は小さいが変形能力があるため、多少の曲げひび割れで済み、被害が前者よりも小さかったものと考えられる。本山第二小は低強度型のせん断曲げ混在タイプ、稗田小は低強度型の曲げタイプ、本山南小東校舎北棟は高強度型のせん断曲げ混在タイプ、本山南小北校舎は高強度型の曲げタイプというように分類できる。つまり、被害との関係は、累積強度指標 C_T による初期の強度指標と、建物の変形能力を評価した E_0 指標の双方から説明される。4棟の各 C_T 指標と E_0 指標の関係を図-13に示す。ここで、 C_T と E_0 を結ぶ直線の長さを各建物の保有する全耐震性能だと考えれば、点線で示した $E_0=0.55$ 程度において被害が分類され、本山第二小学校において最も被害が大きかったことが説明できる。

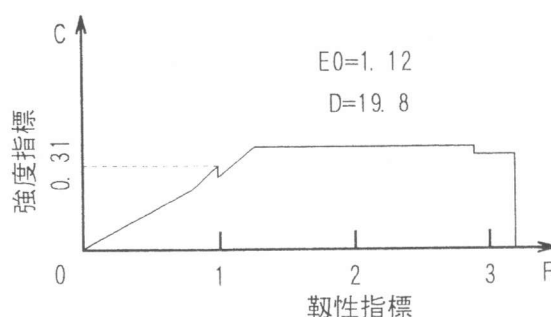
図-11 稗田小学校管理棟C-F関係

2次診断による I_s 値と被害との関係では、 I_s 値が高い建物ほど、損傷割合Dが低くなる相関関係が認められた。しかし、稗田小学校管理棟のように高い I_s 値1.12に対してD値19.8(中破)となる建物
