2007年3月25日能登半島地震による建築物の被害と強震観測記録

前田匡樹

東北大学大学院都市・建築学専攻 准教授

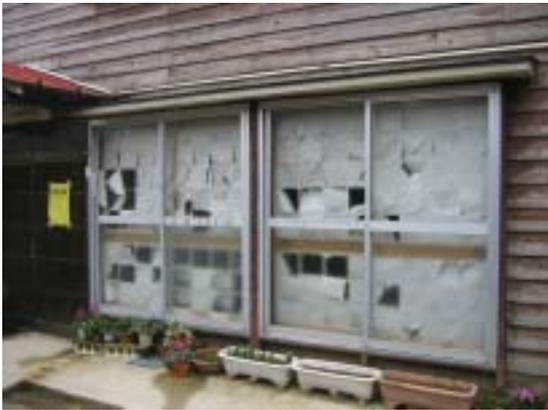
旧輪島市中心街の輪島川西岸の平坦地の住宅街である。液状化や地盤変状の痕跡は特に目立たなかった。詳細調査した51棟中4棟が大破したが、これらは全て、非常に古く壁の少ない木造住宅であった。ただし、一見すると外壁に損傷がほとんどない住宅でも、障子紙の破れ（写真1）や、屋根の衝突の痕跡（写真2）が見られ、地震時には大きな変形が生じたと推定される。

写真1 住宅の障子紙の破れ
（外壁に大きな損傷はなし）

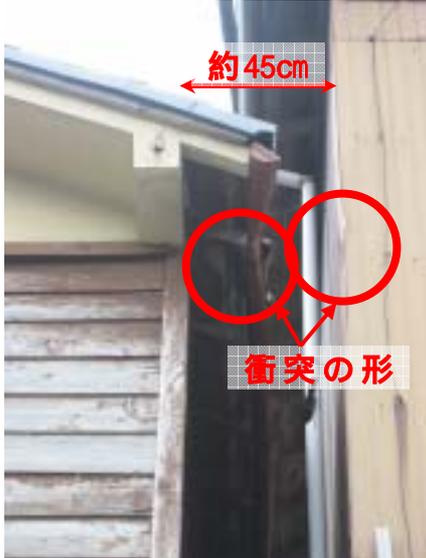
写真2 隣家の外壁と衝突し破損した雨樋
（外壁に大きな損傷はない）

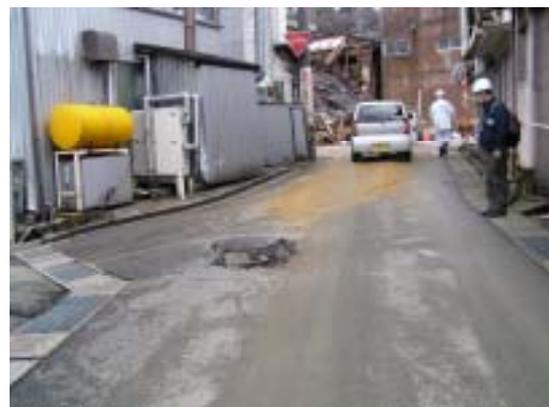
門前町は、強震・震度観測点の中で最も震源に近く、甚大な被害を受けた地区である。国道249号線では、旧門前町中心街の高根尾から道下付近では、液状化・地盤変状によると思われる路面の沈下・陥没（写真3）が目立ち、路面のマンホールや国道の橋梁で土盛り部分の沈下をアスファルトで補修した箇所が多く見られた。

写真3 液状化により沈下したと思われる路面

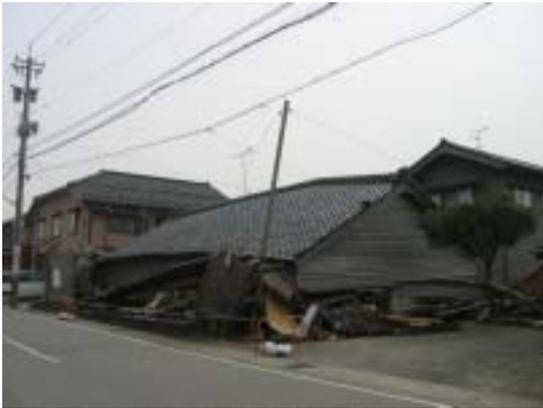
また、走出地区から約2km西（震源に近づく方向）の道下地区は、古い木造住宅が多い住宅街であり、調査地点の中で最も甚大な被害を受けた地区である。道路に面した住宅の半数程度が大破・倒壊した場所もあり（写真4,5,6）震度7に近い被害という印象であった。

写真4 門前町道下地区の全壊した住宅

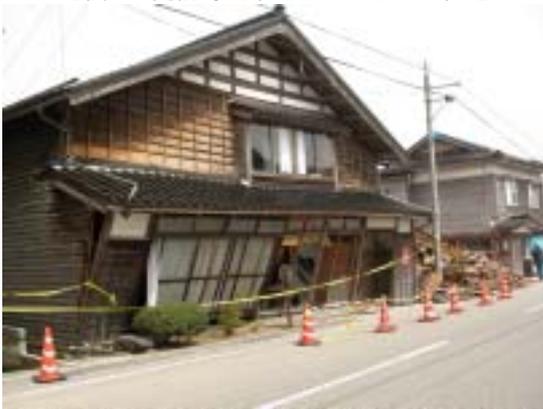
写真5 門前町道下地区の被害状況

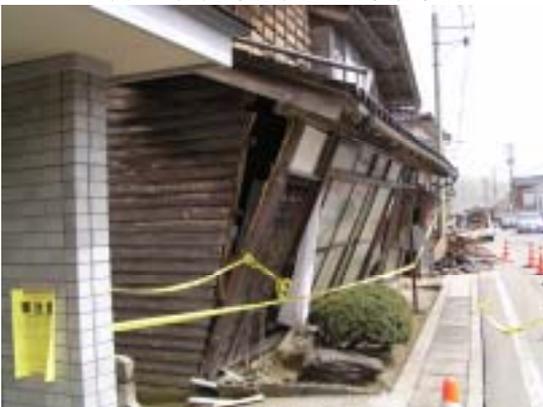
写真6 門前町道下地区の被害状況

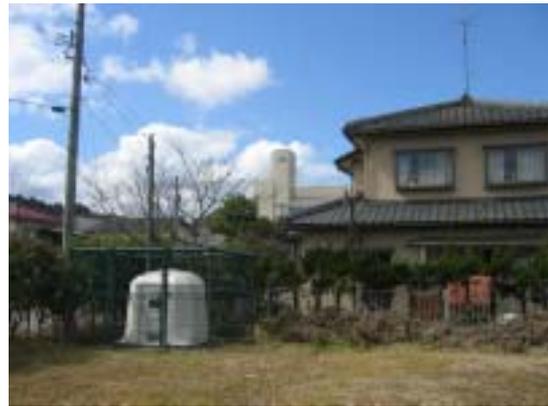
K-NET 穴水観測点は、川沿いの公園内に設置されており(写真7)、公園前の道路では液状化による填砂の痕跡(写真8)が見られた。また、公園横の川の護岸の破損が数箇所見られた。建築物の被害は、この観測点付近の数百mの範囲に限られており、この地区には木造住宅を中心に大破・倒壊が20%程度であった。

写真7 K-NET 穴水観測点
(隣の住宅は外観では被害なし)

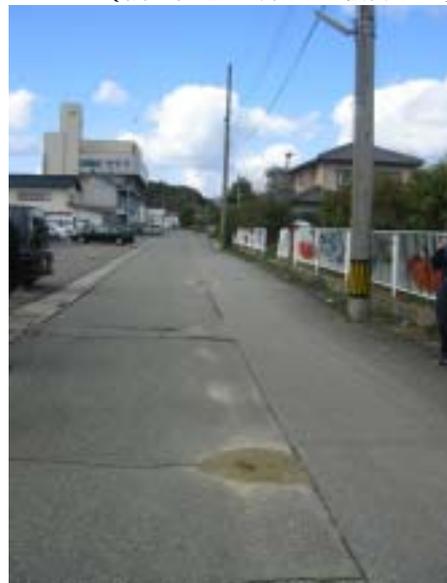
写真8 K-NET 穴水観測点の公園前の道路
(路面の割れと填砂が見られる)

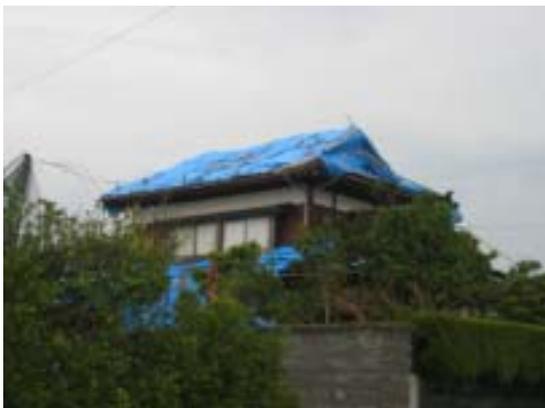
害は見られなかったが、屋根瓦のずれなどの被害は半数程度の建物で見られた（写真 9）。これらの地点の地震観測記録は、比較的短周期成分が卓越する地震波であったため、構造被害は少ないが、屋根瓦の被害に影響したと思われる。

写真 9 屋根瓦に被害が生じた住宅
