# 論文 1995年兵庫県南部地震により被災した明石市立花園小学校校舎の被害に関する検討

**要旨:** 1995年兵庫県南部地震で被災した明石市立花園小学校のRC造校舎建物3棟について、被害調査を行い各建物の被災度を把握し、また、耐震診断による構造耐震指標  $I_s$  値と被害の関係について考察した。さらに、1階より2階の  $I_s$  値が大きいにもかかわらず2階部分に大きな被害を受けた南教室棟について、地震応答解析により建物の地震応答の推定を行い被害の原因について検討した。

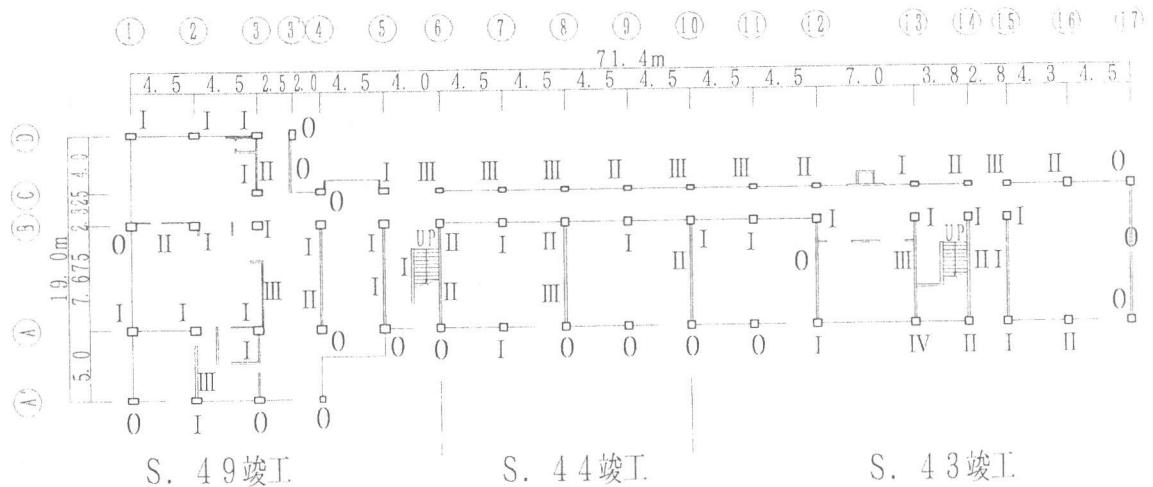
図3 南教室棟1階平面図

(1)南教室棟 [大破] 南教室棟は、鉄筋コンクリート造4階建てで、西側1階には給食室が配置されており、やや複雑な平面形状をしている。また、この給食室周りには雑壁が多い。被害は2階が最も著しく被災度区分判定の結果、被災度は大破であった。教室部分の廊下外構面(C通り)の柱(C5～C15)はA通り、B通りと比較して腰壁により短柱(1階  $h_0/D = 4.0$ 、2階以上  $h_0/D = 3.4$ 、 $h_0$  は柱の内法高さ)となっており、2階C通りの柱は8割以上が柱脚部分で平行方向にせん断破壊(損傷度V)し、主筋が座屈したものも見られた(写真1)。1階及び3階では、C通りの柱でせん断ひび割れが生じた柱も見られたが、2階と比較すると被害は軽微であった(損傷度III以下)。

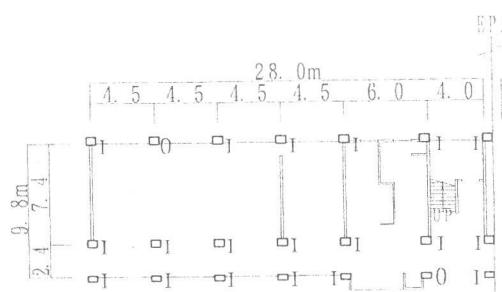
図5 西教室棟1階平面図

(2)西教室棟 [軽微] 他の校舎に比べて被害は少なく、柱の損傷度はI程度であり、その他トイレ周囲の雑壁にせん断ひび割れが見られた程度であった。

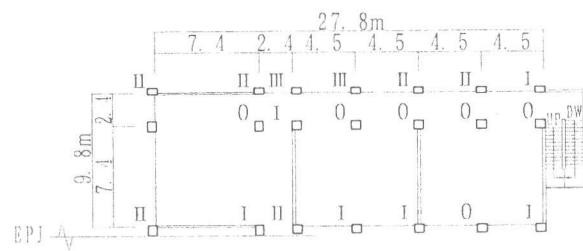
図6 北教室棟1階平面図

(3)北教室棟 [中破] 被害は比較的軽微であるが、廊下外講面(C通り)の柱は大きなせん断ひび割れ(損傷度III)の生じたものが2本あった。張り間方向の耐力壁にもせん断ひび割れが生じた。

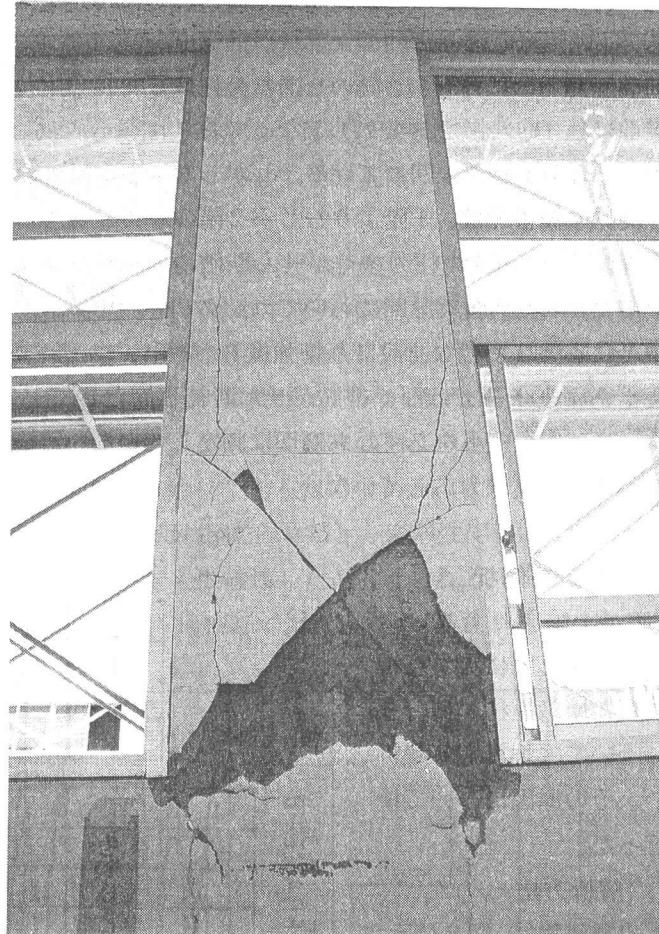
写真1 南教室棟2階C通りの柱（損傷度V）

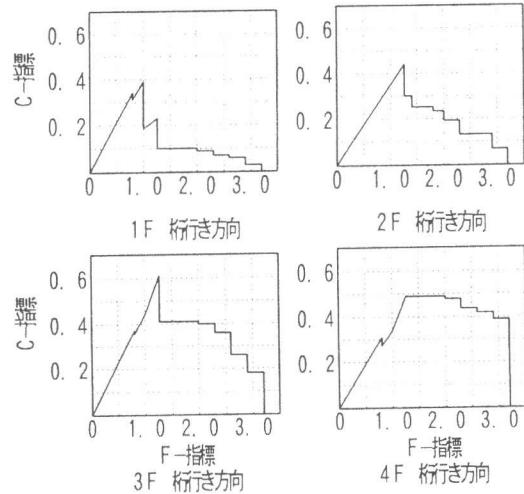
図7 南教室棟の強度指標C—韌性指標F関係

南教室棟では、1階から4階の順に曲げ柱が多くなり、4階ではほとんど全ての柱が曲げ柱である。1階ではC通りの柱の大部分が計算上せん断柱であるのに対し、2階のC通りの柱は計算上曲げ柱（韌性指標 $F=1.27$ ）となっており、2階の $I_s$ 値が1階を上回っている。しかしながら、実際の被害では、1階よりむしろ2階の被害が深刻でC通りの柱の多くがせん断破壊（損傷度V）した。耐震診断においてコンクリート強度に実強度ではなく設計基準強度 $F_c$ を用いていること、また、柱の帶筋の端部が $90^\circ$ 折り曲げで余長もあまり十分ではなく帶筋がせん断補強筋として十分に機能していない可能性があることなどから、柱の破壊モードを必ずしも適切に判定していない可能性もあるが、実際の被害状況と耐震診断の結果と必ずしも良く対応していない。

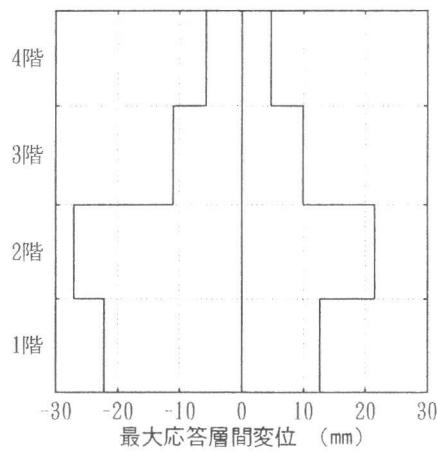
図 11 各層の最大応答層間変位

応答解析により得られた各階の応答水平変位の時刻歴を図 10 に、また、各層の最大応答層間変位を図 11 に示す。最大応答層間変形は 2 層で 15mm 程度と他の層の 1.5~2 倍程度と大きく、2 層に大きな層間変形が生じた。図 12 に C フレームの各柱の最大応答塑性率を記入し、曲げ降伏した部分には記号○を付して示した。2 階部分の C 通りの柱の多くは柱頭柱脚に降伏ヒンジが発生し、A、B フレーム及び C フレーム 1 階にはあまり降伏ヒンジは発生していない。2 階で C 通りの柱にのみ、降伏ヒンジが発生しているのは、C フレームの柱が他のフレームの柱より短柱であるためである。2 階 C 通りでせん断破壊した柱は、耐震診断で算定される終局塑性率  $\mu=1$  (靭性指標  $F=1.27$ ) と変形性能に乏しく、解析結果による柱の最大応答塑性率 1.16~1.52 程度であり、せん断破壊したと考えられる。また解析結果で、2 階の最大層間変位および柱の最大応答塑性率が 1 階と比較して大きいのは、C フレームの柱の内法高

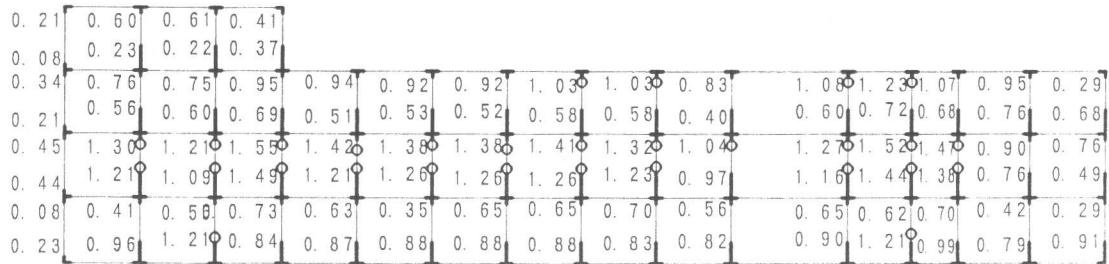
図 12 C通りフレームの最大応答塑性率 (○は降伏した部分)

さ  $h_0$  が 1 階で 220cm であるのに対し 2 階では 190cm と短いために同程度の層間変形に対して大きな部材角が生じ 2 階に先に降伏ヒンジが発生し塑性変形が生じること、また、1 階には給食室付近を中心に稚壁が多く配されていることなどによると考えられる。1 階の C フレームの柱の最大応答塑性率は 0.35 ~ 0.90 程度で、実際の被害状況（損傷度Ⅲ程度）と比較的一致する。以上から、本解析により、実際の被害状況と比較的一致する結果を得ることができた。
