平成15年7月26日宮城県北部の地震による 文教施設の被害調査報告

東北大学大学院都市・建築学専攻助教授 前田 匡樹

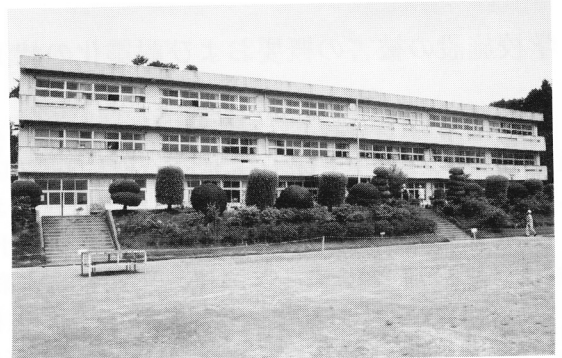
写真1 北村小学校校舎の全景

校舎の全景を写真1に、1階平面と柱・壁などの鉛直部材の損傷度を図5に示す。桁行方向は9mスパンで、中廊下を挟んで南側に教室、北側に階段室、トイレ、給食室などが配置され、張間方向は基本的に4本の柱が配置されるタイプとなっている。1階柱の断面 (図6) は、650×900mmと比較的大きい断面に、主筋10-D22、せん断補筋筋9φ@150 (柱頭・柱脚は@100) が配筋されている。

この校舎は、5月26日の地震でも壁のひび割れや、今回と同様に防火扉の転倒などの被害が生じたとのことである。防火扉の現状復旧などを行った校舎として使用し、夏休み中にひび割れ補修などの復旧工事を予定していたが、今回の被害により復旧を断念し改築を計画し、使用を停止した。

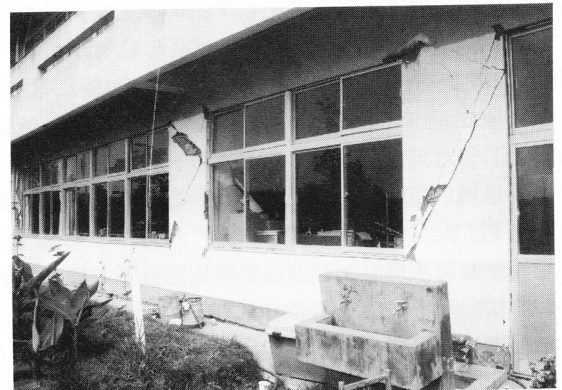
写真2 南構面の被害状況

最も深刻な被害は1階の桁行方向に生じており、南構面の柱3本がせん断破壊し (損傷度IV~V、写真2、写真3) し、その他の構面でも多くの柱や袖壁付き柱にも大きなせん断ひび割れが多数生じた (写真4)。せん断破壊した柱のうち南構面の1本は、主筋が座屈して2階の床スラブがやや沈下し危険な状態であった。また、1階床スラブには多数の亀裂が生じていた。2階も、1階よりは軽微ではあるが、柱、壁などの鉛直部材に大きな損傷が生じた。写真5のように階段室の防火扉が外れて転倒しており、学校使用時の発災であれば重大な人的被害をもたらしていた可能性も考えられる危険な状況であった。

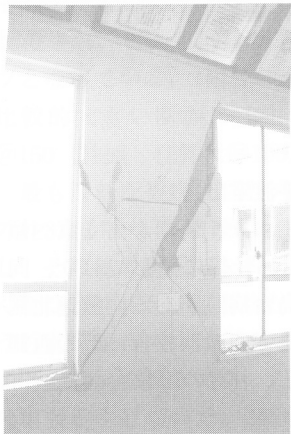
写真9 せん断破壊した柱

1階及び2階で、廊下北側の柱の多くにせん断ひび割れが
 発生した。東側部分の被害は2階が最も激しく、柱2本がせ
 ん断破壊 (損傷度IV、写真9) したほか、非構造壁1枚もせ
 ん断破壊 (損傷度IV) した。トイレ周りの粗壁や垂れ壁に
 も幅2mm程度のひび割れが生じた。1階では、昇降口部分
 の桁行方向の耐震壁2枚に幅2mm程度のせん断ひび割れが
 発生したが、この耐震壁が有効に地震力を負担したと考え
 られ、その他の柱や壁の損傷は2階と比較すると小さかつ
 た。3、4階についても柱のせん断ひび割れが見られたが、
 1、2階と比較すると損傷は軽微であった。

西側部分でも1階および2階で、廊下北側構面の柱のほと
 んどに幅1~2mm程度のせん断ひび割れが発生した (損傷
 度II~III)。新校舎東側と比較すると、桁行方向に壁が少
 ないため、損傷を受けた柱の割合がやや多かった。また、
 東側と西側部分の間のExp.Jointにほとんど間隔がなく、
 衝突により損傷が生じた。特に4階バルコニーはコンクリ
 ートが大きく崩落し、鉄筋が露出した (写真10)。
 被災後、夏休み中に大きなせん断ひび割れが生じた柱の
 補修 (エポキシ樹脂注入および炭素繊維巻き補強)、及び、
 Exp.Jointの抜幅による改修を行い、2学期から使用してい
 る。

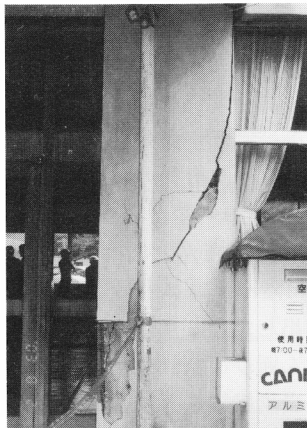
1階廊下北側の柱に損傷度Ⅲのせん断ひび割れ、1階東側昇降口と家庭科室の間の柱2本に損傷度Ⅳ（写真11）、1階梁間方向の壁に損傷度Ⅱ程度のひび割れが生じた。この付近では建物周囲の地盤変動により地盤が沈下し、昇降口と家庭科教室の床スラブも多少沈下して傾斜した。また、3階コンピュータ室のパソコンや蛍光灯が落下した（写真12）。

写真11 せん断破壊した柱（小野小学校）

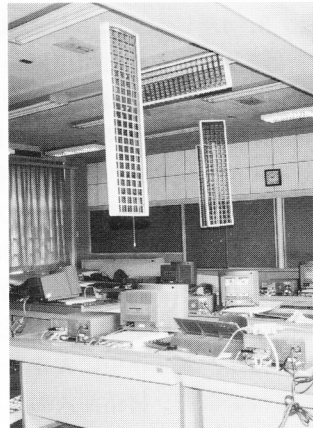
写真12 コンピュータ室の被害状況

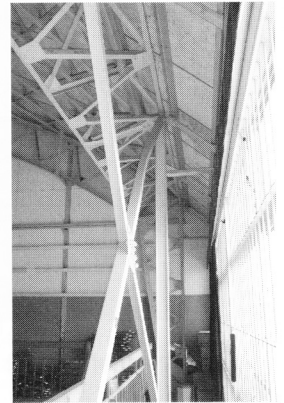
桁行方向のX型ブレース（L-65×65×6、接合部ボルトは、F10Tの2-M16）は、梁間方向にラーメン架構を形成するメインの柱と間柱に偏心して取り付けられている。なお、メイン柱、間柱共に露出柱脚となっている。偏心接合の影響で4ヶ所のブレースのうち1ヶ所の間柱柱脚にねじれが生じ柱脚を固定するアンカーボルトの2本（1箇所）が破断した（写真13）また、アリーナ側のブレースの面外座屈（全体座屈、写真14）、交差部の高力ボルトに滑りによると思われる塗装の剥がれが見受けられる。また、大梁ガセットプレートに歪が生じたと思われる塗料の剥がれが見られた。柱の傾斜角は最大で1/250（梁間方向）であった。天井材、内壁および体育器具など、非構造部材の落下被害は見受けられなかった。

写真14 座屈した桁ブレース

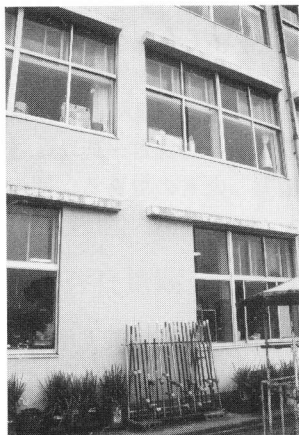
1978年宮城県沖地震により、1階北側構面の柱がせん断破壊する被害が生じ、その後補修・補強工事が行われ使用されていた。補強工事の詳細に関する資料は保存されていないが現地での確認によると、南側構面（写真16）で柱の両側の袖壁増設を4箇所、北側構面（写真17）では柱断面をRC巻き補強し、その両側に袖壁を増設し、さらに腰

今回の地震では、柱や袖壁に軽微なひび割れが生じた程度で、被害は軽微であった。平成14年度に行われた耐震診断の結果（耐震補強の効果は考慮せず）によると、桁行方向の構造耐震指標 I_s 値**は、1階から順に0.3、0.3、0.48とかなり低い値であったにもかかわらず、被害が軽微であったこと、上記の耐震補強がある程度効果を発揮したものと考えられる。

写真16 袖壁補強した柱（南構面）

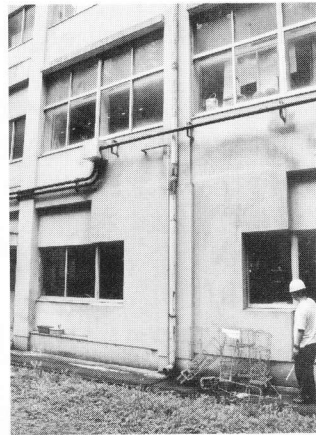
写真17 柱にRC巻補強し袖壁及び腰壁・垂れ壁を補強（北構面）

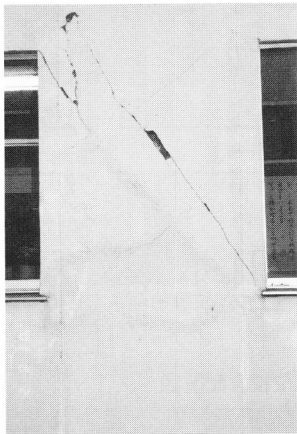
1階北側構面・桁行方向の非構造壁の多数に大きなせん断ひび割れが生じた（損傷度Ⅲ～Ⅳ程度が5枚、損傷度Ⅰ～Ⅱが3枚、写真19）。また、南側構面の柱にも、損傷度Ⅲが1本（写真20）、損傷度Ⅰ～Ⅱが3本の損傷が生じた。なお、北側の2階桁行方向の非構造壁にも損傷度Ⅲ程度のせん断ひび割れが見られた。

写真19 北側構面の非構造壁のせん断ひび割れ (校舎①-1)

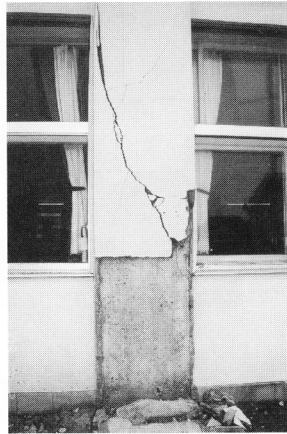
写真20 南側構面の柱のせん断ひび割れ (校舎①-1)
