2006年5月27日インドネシアジャワ島中部地震による建物被害

Damages of Buildings and Housings due to the May 27, 2006 Mid-Java Earthquake, Indonesia

SUMMARY: A reconnaissance team was organized by the authors to investigate the damages of RC buildings and housings due to a strong earthquake occurred in mid Java Island, Indonesia, at 5:53 local time, May 27, 2006. The main objective was to analyze major factors of the earthquake damages through the field survey on the structural planning, construction condition and site condition for damaged buildings. The field survey was conducted by focusing (1) RC buildings in Yogyakarta city and (2) school buildings and the surrounding brick masonry housings in Bantul area. The earthquake damage of RC buildings in Yogyakarta city is different by a region and categorized into (1) the site damage, (2) the damage of a roof due to the lack of tie beams and (3) the story collapse due to the worse structural planning and relatively large earthquake input. The damage ratio of the brick masonry housings is severer than that of school buildings in Bantul area. This paper outlines the field survey and results of the examination.

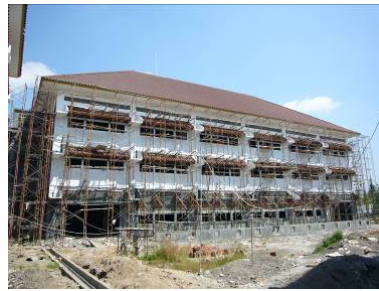
Photo 1 College under Construction (UMY)

この地域はUMYの新キャンパスが建設中であり、地盤の被害が顕著であった。Photo 1は建設中の校舎であり、この1階の床はPhoto 2に示すように地盤の不同沈下により上下に変形している。しかしながら、上部構造にはほと

んど損傷が認められない。また、建設地周辺の地盤も調査したが、液状化を生じた痕跡は認められなかった。

以上から、この地域は比較的地盤が軟弱で、建設工事により掘削した部分は地震の影響で地盤変状を生じたが、地震入力そのものがあまり大きくなかったため、周辺地盤が液状化するまでには至らなかったものと推察される。

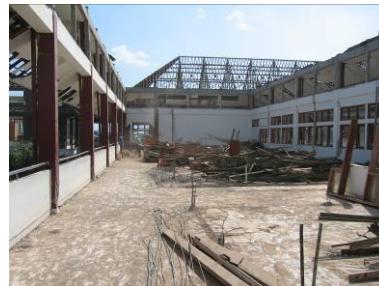
Photo 3 Damage of Roof in UAD

この地域ではUAD（2カ所）とUINの2大学3棟の被害を調査した。何れの建物も柱、梁等の構造部材の損傷は軽微であったが、Photo 3および4に見られるように、屋根の被害が顕著である。これは、最上階に繋ぎ梁がなく、屋根トラスの下弦材を横架材として用いるディテールが

原因と考えられる。横架材の配置間隔が広いUADでは、RC柱の頂部と横架材の接合部の破壊により屋根トラスが崩落している（Photo 3）。一方、横架材が比較的密な間隔で配置されているUINでは屋根トラスの崩落していないが、屋根瓦が崩落し、弦材の局部座屈も認められる（Photo 4）。なお、UINでは2スパン毎に梁間方向に煉瓦壁が配されていたが、地震時にせん断破壊したため撤去されていた。これらの壁の存在が地震時の屋根の揺れを緩和した可能性も否定できない。

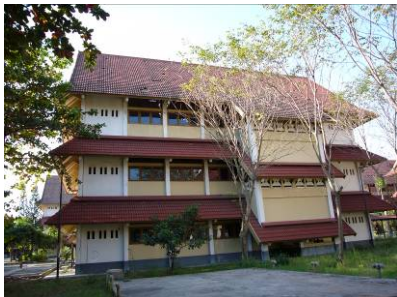
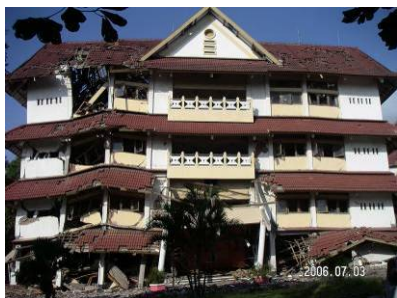
Photo 5 Damage in STIE

Photo 5(b)は、1階で層崩壊した STIE の校舎である。1階は事務室として使用されていた。被害状況から推察すると、偏心によるねじれ崩壊の可能性がある。また、主筋および横補強筋は全て丸鋼であり、かつ柱上部で重ね継ぎ手を施していたことも層崩壊の一因と考えられる。このキャンパスでは5、6棟の RC 造校舎が建設されているが、倒壊した建物は上記のもののみで、隣接している5階建ての建物が中破程度(主に屋根の被害)であったのを除けば、他の建物は Photo 5(a)に示すように構造部材の損傷がほとんど認められない。なお、倒壊した建物は隣接する中破の建物とともにモニュメントとして保存される予定であると聞いたが、真偽は定かではない。

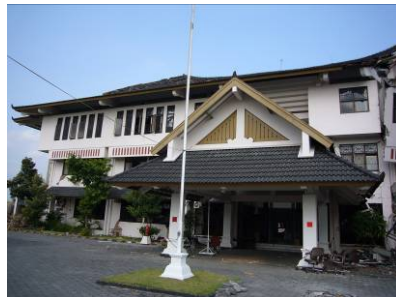
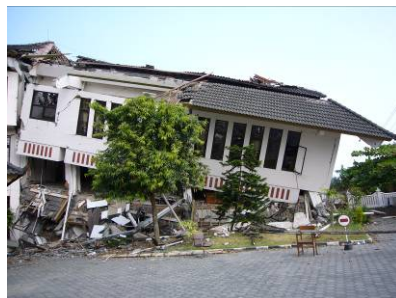
Photo 6 Damage in BPKP

Photo 6は BPKP (会計検査院) の被害状況を示したものである。この建物は Fig.2 に示すように、全体の平面形状が「へ」の字で、エキスパンションジョイントで分離された2棟によって構成されている。西側の建物が1階で層崩壊を生じているが (Photo 6(b))、東側の建物の損傷は軽微である (同(a))。層崩壊を生じた建物は特に西側妻面で被害が顕著であり、北西隅柱は2階脚部でもせん断破壊している。

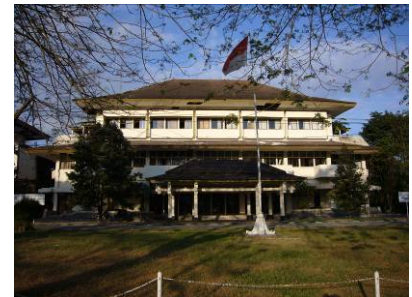
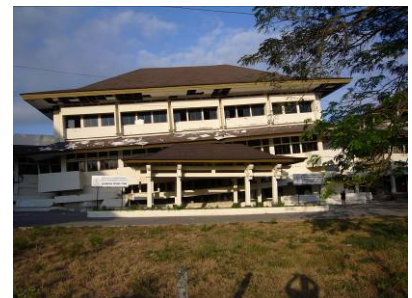
Photo 7 Damage in ISI

Photo 7は ISI における隣接する2棟の校舎の被害状況を示したものである。これらの建物は平面および立面形状がほとんど同じものである。1997年竣工の建物が軽微な被害 (Photo 7(a)) であるのに対して、2002年に竣工した建物の1階の北側半分で層崩壊を生じている (同(b))。インドネシアでは2002年に耐震基準が改定されているが、上記2棟は何れも旧耐震基準 (1989年改定基準) で設計されたものである。

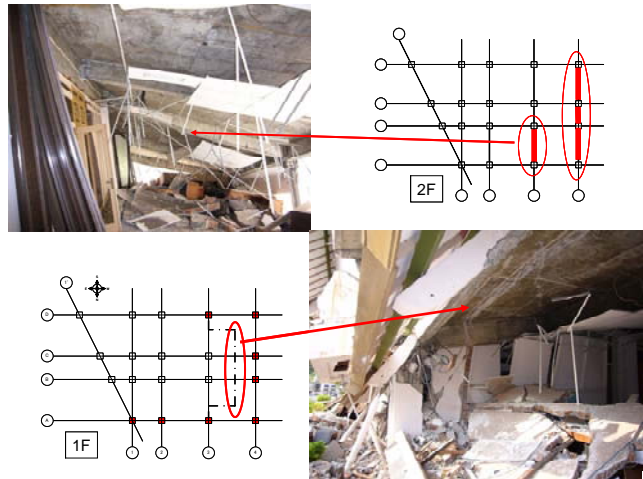
Fig. 3 Damages of Story-Collapsed Building in BPKP

Fig. 3には、1階で層崩壊を生じた西側の建物の内部の破壊状況を1階および2階平面図と共に示している。同図から明らかのように、1階には一点鎖線で示した控え壁があるが、柱はすべて独立柱となっている。一方、2階の平面図を見ると、赤色で示した煉瓦壁が西側妻面とその隣の構面の北側に配されている。これらの壁は1階でせん断破壊を生じた柱 (1階平面図上で赤色で表示) の上に位置している。したがって、これら2階の壁にせん断力が集中したことにより直下の柱がせん断破壊し、層崩壊に至ったものと推察される。なお、写真に示されるように2階の壁および1階の控え壁はせん断破壊し、補強筋がないために面外に崩れている。

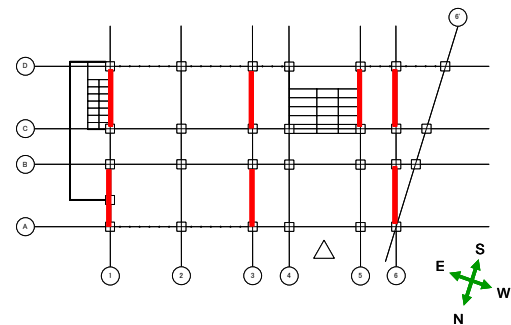
Fig. 4 Ground Plan of Slight Damaged Building in BPKP

一方、軽微な被害であった東側の建物は Fig. 4 に示す1階平面図に見られるように、煉瓦壁が梁間方向に多く配されている。この煉瓦壁にはせん断ひび割れが多く生じているが、張間および桁行き方向共に柱および梁の損傷はほとんど認められない。

なお、東側の建物の損傷状況から、地震による建物の揺れは南北方向が支配的であったと推察される。このことは、西側建物の倒壊状況とも一致する。

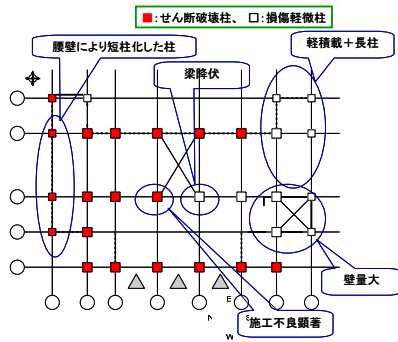
Fig. 5 Ground Plan of 1st Story of Story-Collapsed Building in ISI

Fig.5に層崩壊した建物の1階平面図を被害状況と共に示す。図中の赤印はせん断破壊を生じている柱を示している。柱の被害は北側 (図の左側) 半分に集中し、北側構面はパンケーキ状に倒壊している (Photo 8)。一方、南側は Photo 9にも示されるように、階段室があるため比較的煉

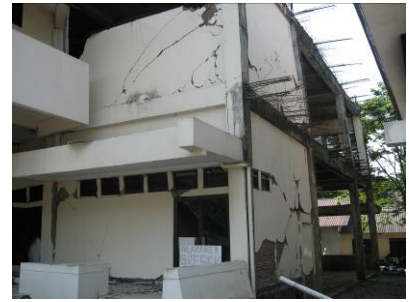
Photo 9 Damage of South-side of the Building

瓦壁が多く配されていることと、南側構面が増築中で二次壁等がなく柱が長柱であったことが比較的軽い被害に留まった一因と考えられる。また、Photo 10 に示すように、1階中央ではせん断破壊した柱の隣に健全な柱がある。せん断破壊を生じた柱を見ると、破壊部分にジャンカが認められ、施工不良も破壊に少なからず影響したものと考えられる。

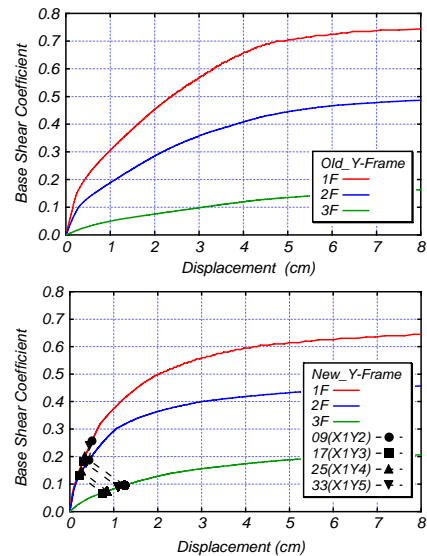
Fig. 6 Results of Pushover Analysis

Fig. 6 は両建物に対して、構造計図に基づいて二次壁を剛域として考慮したフレームモデルによる静的非線形荷重増分解析の結果を示したものである。この解析によると、被害が軽微であった建物のベースシア係数は0.7以上あり、倒壊した建物でも0.6以上となっている。しかしながら、倒壊した建物の北側構面の短柱のせん断破壊を考慮すると、当該建物の保有耐力はベースシア係数で0.2程度となっている。解析仮定やモデル化等を勘案すると、若干大雑把な解析ではあるが、本解析の範囲では、被害が軽微であった建物は十分な保有耐力を有していること、並びに層崩壊した建物では、北側構面の短柱のせん断破壊が倒壊原因に大きく影響しているものと言える。

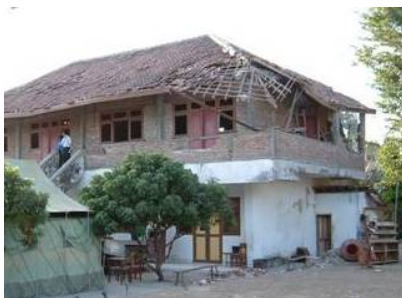
Photo 12 Partial Collapse of Roof

典型的な枠組み煉瓦造の構造形式がFig.8である。柱断面は、壁厚と等しい150mm×150mm程度で、配筋は主筋4-10φまたは8φ、帯筋8φ@150~6φ@200程度と配筋も多くない。壁上部にはRC柱を繋ぐRC梁を配している場合もあるが、RC梁が無く柱が片持ち形式となっている構造も比較的古い建物では見られた。最近の建物では、Fig.8に示すように、RC柱およびRC梁で煉瓦壁を拘束する形式となっており、妻壁や教室間仕切り壁上部の屋根を受けるために煉瓦壁もRC梁で拘束されている。各教室中間部の屋根架構は木造トラスで、屋根面は木造の下地に屋根瓦を載せる形式で、屋根面内の強度・剛性を確保する筋交いが用いられておらず、屋根面が崩壊し屋根瓦が落下した被害事例 (Photo 12) が多数見られた。また、屋根トラスの

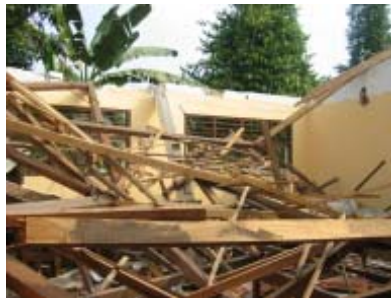
Photo 13 Collapse of Roof Structure

下部架構への定着が十分でないために屋根架構の崩壊も多数見られた (Photo 13). さらに, RC 梁・柱で拘束されていない, あるいは拘束が不十分な煉瓦壁の崩壊 (Photo 14) も見られた.

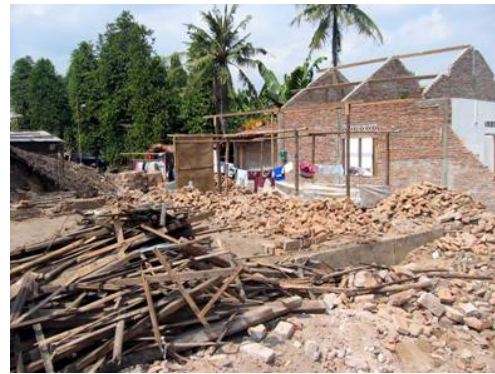
Photo 15 Damage to Residences

調査地域は農村地域で, 学校周辺の一般家屋は, 学校建築と同様に煉瓦造壁と木造屋根からなる構造がほとんどで, 古いものは URM, 比較的新しいものは CM が多く見られた. 調査地域では, 壊滅的な被害を受けた地域も多く, Photo 15 のように完全に倒壊し瓦礫となった家屋や, 煉瓦壁と屋根に大きな被害を受けたものが多数見られた.
