論文 東北地方太平洋沖地震で大破した SRC 造建物の被害と分析

要旨: 2011 年東北地方太平洋沖地震において、耐震補強された建物の大多数は補強の効果が見られ大きな被害を受けなかった。しかしながら、耐震補強されていたにもかかわらず大破の被害を受けた建築物が存在する。当該建物は、1978 年宮城県沖地震により被害を受け 2001 年に耐震補強をされている。筆者らは当該建物の詳細調査を行い、ひび割れ状況から 2001 年耐震補強時打ち替えられた耐震壁が機能しなかったため、建物 3~9F 部分がロッキング性状を示し大破に至ったと推定した。そこで仮想仕事法、静的荷重増分解析による等価線形化法を用いて被害状況の分析を行った。

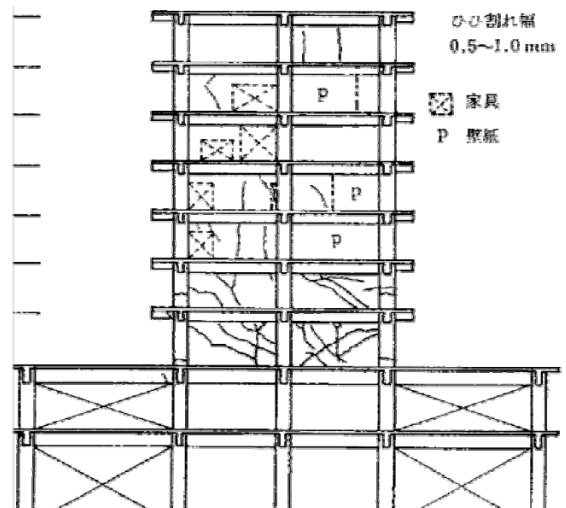
図-8 宮城県沖地震時被害⁴⁾

図-8に梁間方向のひび割れ図を示す。志賀ら⁴⁾によると宮城県沖地震では35枚のガラスの破損、家具の転倒が生じ、耐震壁や境界梁に損傷が生じた。最大ひび割れ幅は梁間方向耐震壁の3、4Fでせん断及び曲げひび割れが約0.5~1mm、境界梁のせん断ひび割れが約1.5mm程度と、損傷度Ⅲ¹⁾程度の被害が生じた。またこの地震後、2001年に耐震改修がなされるまで建物の補修は行われていない。

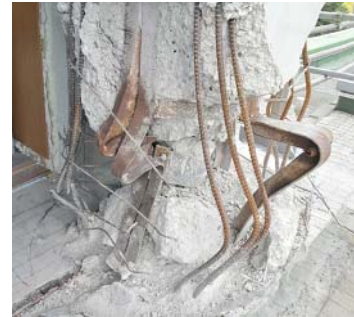
写真-2 3F 耐震壁側柱詳細

図-9に最大の被害を受けた3F梁間方向の被害状況を示す。X3、X8通り耐震壁側柱の崩壊により耐震壁が損傷度V、袖壁付き柱および柱が、せん断ひび割れにより損傷度Ⅱ~Ⅲと判定され、被災度区分判定基準¹⁾により耐震性能残存率R=33%となり大破と判定された。写真-2に3F耐震壁側柱詳細、図-10に推定した側柱崩壊メカニズムを示す。詳細写真を見ると側柱は内蔵鉄骨が座屈及び破断しており引き抜けている。このことから側柱は図-10(イ)に示す定常状態から、梁間方向の地震動入力による転倒モーメントで図-10(ロ)のように引張力を受け、リベット接合による鉄骨断面欠損部より鉄骨が破断、抜け出し、逆方向の振動で側柱下降時(図-10(ハ))に鉄骨が座屈し、この繰り返しの座屈及びコンクリート損傷が進展していったと考えられる。

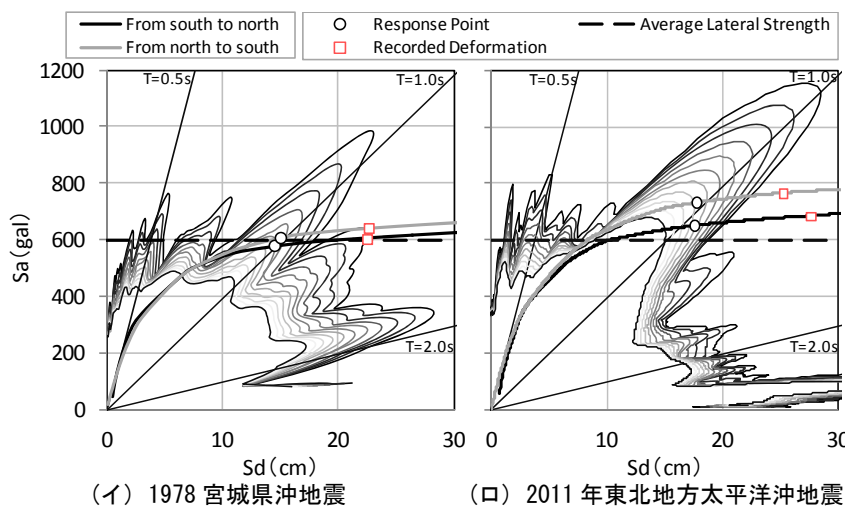
図-14 等価線形化法による応答推定

線を記してある。図中にある水平の点線は、4.2 で算出した保有水平耐力（②1978年宮城県沖地震後、④2011年東北地方太平洋沖地震後）を各モデルの有効質量で除し、一質点系のベースシアに換算したものである。これを見ると宮城県沖地震地時では仮想仕事法による保有水平耐力と一質点系のベースシアは概ね一致している。仮想仕事法において、東北地方太平洋沖地震時は耐震壁側柱鉄骨の破断や、アンカーの引き抜けにより、各抵抗要素の引張耐力を無視している状況になっている。そのため一質点系のベースシアが、仮想仕事法の保有水平耐力より過大になっている。

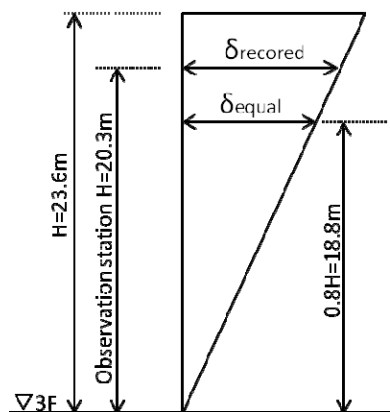
図-15 等価高さでの変位推定

また9Fの観測記録変位と推定応答変位を比較するため、図-15のように変位分布を3F変位0とした逆三角形分布、等価一質点系の等価高さを0.8Hと仮定し、9F観測記録を等価高さでの変位に変換し比較を行った。これを見ると1978年度のモデルでは推定応答変位14.5cmに対し、観測記録が22.5cm、2011年東北地方太平洋沖地震を想定したモデルでは、推定応答変位約17.5cmに対し、観測変位が28.7cmと大きな差が出ている。推定変位と観測変位乖離の原因として考えられるのはモデル化していない1・2Fの変形および、源栄らによって報告³⁾されている本建物地盤のスウェイ・ロッキング変形の影響が考えられる。また3章で示したように、本建物は3F耐震壁側柱の崩壊など通常の設計では想定していない損傷が起こっているため、通常のモデルでは地震時の応答が再現できないと考えられる。
