論文 補修した RC 造 4 層縮小試験体の振動台実験による構造性能評価

要旨: 地震で損傷を受けた RC 建造物の効率的な補修計画を行うためには、補修をした建物の、将来の地震に対する構造性能の回復度合いを適切に評価する必要がある。そこで、本研究では、2019 年度に実施された振動台実験の RC 造 4 層の連層耐震壁付きラーメン架構の試験体に対して補修を行い、再度振動台実験で加振を行った。補修後の試験体では 1 階の層せん断力が増加架構の初期剛性は新設の試験体の 7 割程度まで回復がみられ、耐震壁の剛性の回復率は柱や梁より高かった。架構の終局変形能力は完全に回復したが、補修をしたひび割れが再び開くために、エネルギー吸収能力は低下した。

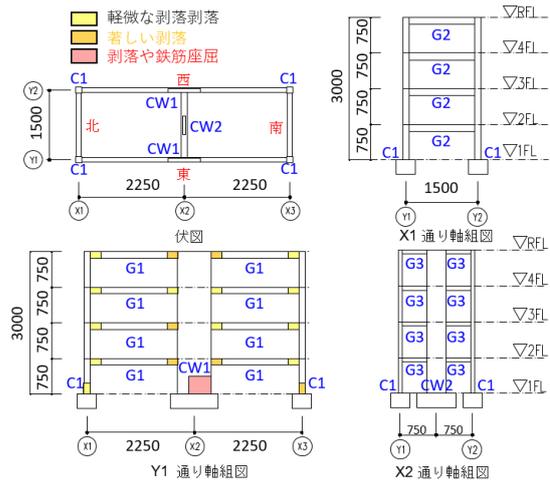
図-1 試験体の伏図・軸組図

2019 年度に行われた新設試験体の振動台実験の試験体は(以下、「新設試験体」)⁴⁾、図-1 に示すような、1/4 スケールの RC 造 4 層の連層耐震壁(矩形的の壁柱)付ラーメン架構の試験体とした。最終加振終了時における試験体の損傷状況を以下に示す。X 方向では、図-1 に示すように CW1 壁が曲げ破壊し、コンクリートの剥落と圧縮(北)側端部の主筋の座屈が発生した。梁はすべて曲げ破壊し、端部に塑性ヒンジが発生した、特に 2 階の梁の塑性ヒンジの多くで大きなコンクリート剥離が観察された。柱は、1 階の柱脚で塑性ヒンジが形成された X1 構面の柱は、塑性ヒンジ域でひび割れが生じ、X3 構面の柱は、コンクリートの剥落が顕著となった。これらの違いは、地震波の継続時間が短い位相特性の影響で試験体の変形が北方向に偏ったためである。

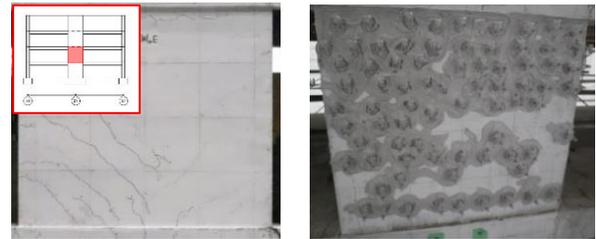
a) 補修方法①: エポキシ樹脂注入

試験体の X 方向の補修方法は 損傷のレベルに応じて表-1 に示す 4 つの補修方法を採用した。損傷がコンクリートのひび割れのみの場合、図-2a に示すようにエポキシ樹脂を注入することで補修した。なお、最小 0.05mm のひび割れ幅のものまで注入を行った。また、床スラブのすべてのひび割れについてエポキシ樹脂を注入することは、費用対効果の点で適切でないと考えられるため、床スラブの中央部で発生したひび割れは、梁または柱まで到達しているひび割れのみを補修することとした。コンクリートの軽微な剥落が見られた部材は、図-2b に示すように、ポリマーセメントモルタルによって補修した。鉄筋が露出するほど重度にコンクリートが剥落した部材については、図-2c に示すように、エポキシ樹脂モルタルを塗り付けて補修した。主筋の座屈が発生した CW1 壁では、図-2d に示すように損傷したコンクリートと座屈鉄筋を取り除き、塑性ヒンジ発生域外に新しい鉄筋を溶接し、コンクリートを新たに打設した。

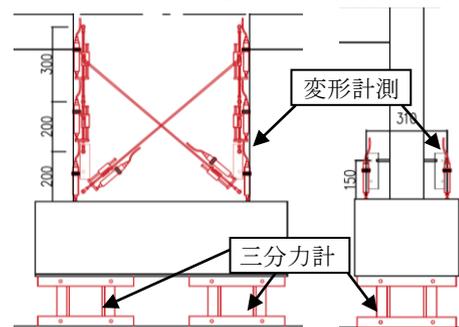
図-3 荷重と変形の計測計画

図-3 に示すように、各壁と柱の下に配置した三分力計を使用して、各部材に作用するせん断力と軸力を測定した。なお、CW1 壁下には 2 台の分力計を配置し、2 台の分力計の軸力から作用する曲げモーメントを算出できるようにした。また、図-3 に示すように、西側の CW1 壁 (Y2 構面) と X1Y1 および X3Y1 構面にある柱の塑性ヒンジ回転角を接触型変位計を使用して測定した。

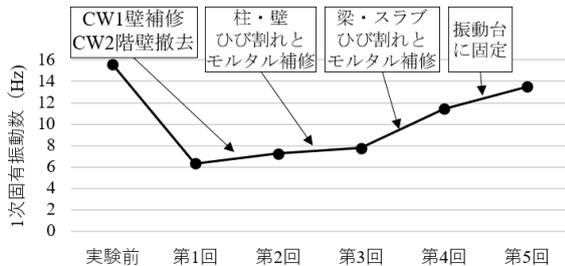
図-4 補修の各段階における1次固有振動数

各部位の補修により構造性能（剛性）の回復度合いを調べるために、補修工事を3つの段階に分けて、補修前と各補修段階における試験体の1次固有振動数（以下、「固有振動数」）を測定した。測定は、補修作業の開始前（第1回）、CW1壁のコンクリート/鉄筋の交換およびCW2壁の解体後（第2回）、壁と柱のモルタル補修およびエポキシ樹脂注入後（第3回）、および梁とスラブのモルタル補修およびエポキシ樹脂注入後（第4回）、振動台に固定後（第5回）に行った。固有振動数は試験体の常時微動波形（新設試験体の実験前は振動台によるランダム波加振）における、R階/1階の伝達関数のピークから算出した。新設試験体と補修試験体の振動台実験前は試験体の基礎を振動台に固定した状態で、それ以外の測定については工事実施場所で行ったため、試験体の基礎を固定していない状態で測定を行っている。試験体の固有振動数の推移を、図-4に示す。

図-4から、CW1壁の補修と、壁と柱のひび割れのエポキシ樹脂注入により、固有振動数がそれぞれ14%と7%増加したことが分かった。梁とスラブのひび割れのエポキシ樹脂注入は、固有振動数が47%増加するという最も大きな効果があった。試験体を振動台に固定すると（第6回の測定）、試験体の固有振動数が134%上昇した（剛性では180%）。振動台に固定後の状態で比較すると、全体として、補修による固有振動数の回復率は $13.5 / 15.6 = 87\%$ であった。これは、75%の剛性回復率に対応する。

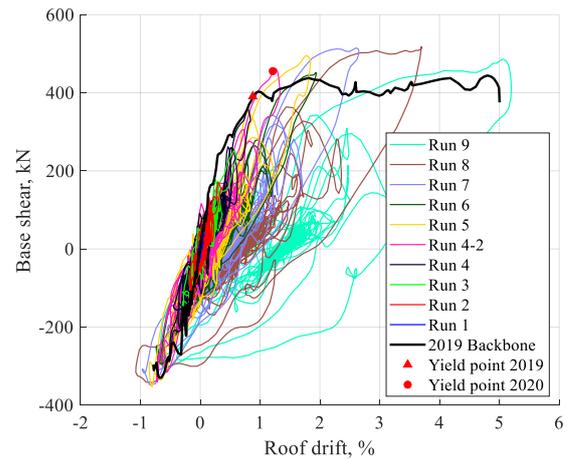
図-5 各 Run の荷重変形関係

各Runの荷重変形関係を新設試験体の包絡線とともに図-5に示す。新設試験体の結果と比較して、補修後試験体の降伏強度と最大耐力の両方が17%増加したことが分かった。本研究の試験体の包絡線は、Run4で新設試験体の包絡線より大きくなった。Run4-2では、新設試験体の最大強度を超えた。

図-5に示す降伏変形は、文献7)の $0.75Q_{max}$ の手法に基づいて決定した。降伏点は、新設試験体の変形角0.9%（Yield Point 2019）であったのに対し、補修試験体では1.22%（Yield Point 2020）と大きくなった。この差は、新設試験体に降伏した鉄筋の降伏強度がひずみ硬化または時効硬化によるに上昇したため、降伏変形も大きくなったと考えられる。

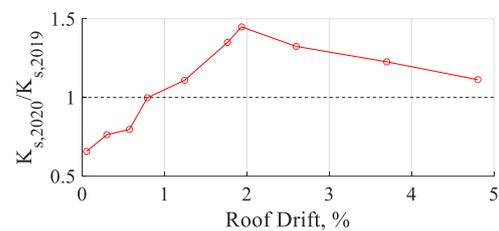
図-6 各 Run の割線剛性

試験体の初期剛性（Run1~3）は、新設試験体で観察されたものよりも低くなっている。各Runの割線剛性の低下の様子を図-6に示す。初期剛性は新設試験体に対して66%まで回復したことが分かった。また、補修後試験体は全体的に強度が上昇したことにより、割線剛性はその後も増加し続けた。

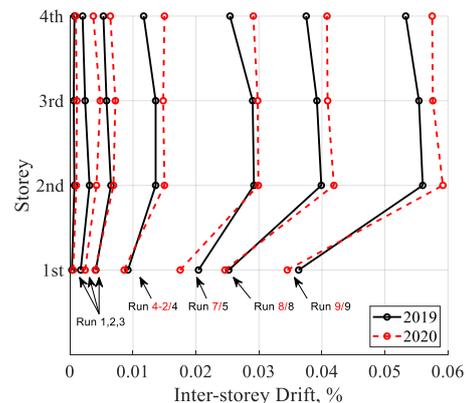
図-7 最大層間変形角分布

各Runにおける各階の最大層間変形角の分布を算出した結果を図-7に示す。図-7で比較されているケース

は、新設試験体の実験と補修試験体の実験でほぼ同程度の頂部変形をとなる Run とした。補修試験体の実験では、実験の最大変形が一貫して目標頂部変形を超えていたため、層間変形も新設試験体と比較してわずかに大きくなっている。また、全体として、補修後試験体の最大層間変形分布は、新設試験体とわずかに異なる。具体的には、新設試験体より補修試験体の方が上部の層間変形が大きく、下部(2F)で小さくなっている。これらの結果から、新設試験体の振動台実験の加振による損傷とその後の補修によって、架構の動的応答特性(モード系)がわずかに変化している可能性があることがわかる。

部材の曲げモーメント強度の増加の要因について検討するために、壁の1階の曲げモーメントと塑性ヒンジの回転関係を算出した結果を図-10 に示す。新設試験体に対する最大曲げモーメントの上昇は、7% 程度であった。この上昇は、過去の RC 構造実験で観察されたように、主筋のひずみ硬化とひずみ時効硬化が原因である可能性がある⁸⁾。残りの 10% の強度増加は、新設試験体と比較して壁の曲げモーメント分布の反曲点が低くなったためと考えられる。壁の曲げモーメント反曲点の低下は、ひずみ硬化またはひずみ時効硬化によるスラブと梁の曲げモーメント強度の増加と図-7 で観察されたわずかな構造のモード系変化の組み

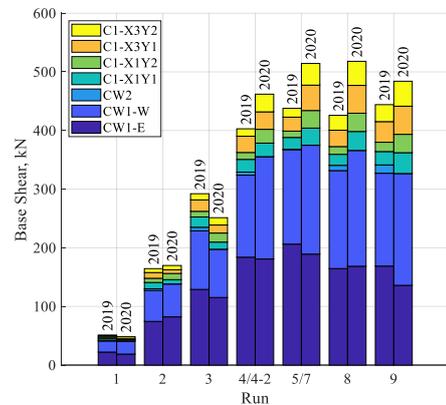
図-8 1 層せん断力における各部材の負担割合

架構全体の強度上昇の原因の解明のため、各柱と壁の下部に設置した三分力計の計測結果を用いて検討を行った。図-8 は、新設試験体と補修試験体の実験で記録された各加振のピーク時の1階層せん断力の負担割合を示す。両者の比較は、最大応答頂部変形が同程度となった Run で行っている。各部材の負担せん断力は、基礎下に設置した三分力計で計測したせん断力の比率を用いて、1階層せん断力の実験値を分配した。補修後試験体のベースシアが上昇したのは、すべての柱(特に、X3 構面の2つの柱、ピーク応答時の圧縮側柱)と西側の CW1 壁に起因していることがわかった。各部材の強度の増加についてさらに考察するために、1層せん断力と塑性ヒンジの回転関係を CW1(西側)壁と C1(X3Y2 構面および X1Y1 構面)について、それぞれ図-9 および図-11 に示す。新設試験体の結果と比較して、壁の最大せん断力は約 17% 上昇したが、各柱のせん断力は 146-155% の間で上昇した。

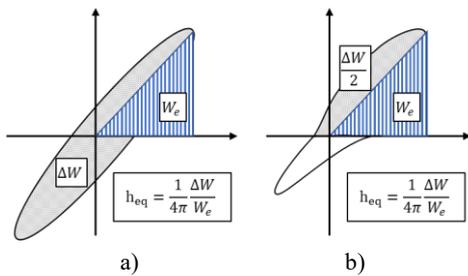
図-12 等価粘性減衰比の計算方法

補修後の各部材のエネルギー吸収能力の推移を図-12 に示す。エネルギー吸収能力は、図-12a に示すように、降伏点以降の最大変形時の履歴ループの面積とその変形での等価ひずみエネルギーの比をとることによって計算された等価粘性減衰比を使用して定量化した⁹⁾。なお、応答が正負で非対称であるため、図-12b に示すように、面積は正側のループについてのみ計算した値を 2 倍にすることにした。図-13 に示すように、補修後試験体の部材は、新設試験体の部材と比較して等価粘性減衰定数が低かった。等価粘性減衰定数は、Run7 までは特に柱では小さくなる。Run8 と Run9 は、新設試験体とほぼ同じエネルギー吸収特性となった。Run7 以前で新設試験体と比較して等価粘性減衰定数が低いのは、補修したひび割れが加振中に再度開き、試験体によって吸収されるエネルギーが少なくなったためと考えられる。その後の Run で発生したひび割れは新しく発生したひび割れがほとんどであるため、エネルギー吸収能力は、新設試験体と同程度となったと考えられる。一方、CW1 壁では、各 Run で新設試験体と補修後試験体間で同等の等価粘性減衰定数になっている。これは、他の部材に比べてより大がかりな補修方法 (補修方法③;コンクリート打ち替え) を実施したため新設壁と同程度まで回復したと考えられる。
