# 東北大学工学部人間・環境系実験研究棟における地震観測記録と建物挙動

## OBSERVED STRONG MOTIONS AND BUILDING RESPONSE OF THE CIVIL ENGINEERING BUILDING AT TOHOKU UNIVERSITY

鈴木 一希(性能制御システム学分野)  
Kazuki SUZUKI

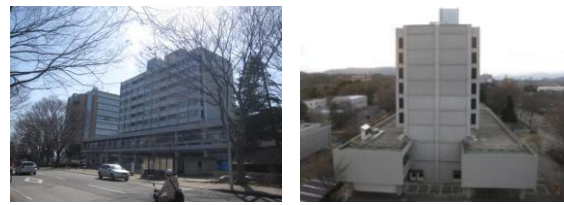
写真 1 建物全景

写真 1 に建物外観写真, 図 1 に建物平面図を示す。本建物は 1968 年竣工した地上 9 階の SRC 造建築物で, 東北大学工学部青葉山キャンパス内に位置する。建物は 3~9 階からなる高層部分と, 1~2 階からなる低層部分から構成される。主な耐震要素は, 梁間方向では X3・X8 通りに存在する連層耐震壁及び X4~X7 通りの階段室周りコア部分, 桁行方向では Y4 通り X4~5, X6~7 間に存在する耐震壁である。

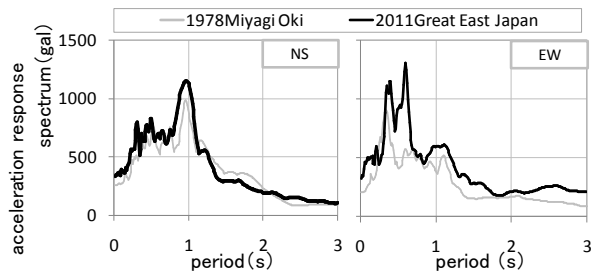
図2 5%減衰-加速度応答スペクトル

各地震動の5%減衰加速度応答スペクトルを図2に示す。これを見ると年代によらず特定の周期で応答がピークを迎えており、建設地盤の卓越周期が表れている。また卓越周期時の最大応答加速度は年代によらずほとんど変化しておらず、本建物に対する各地震による影響は同程度だったと考えられる。

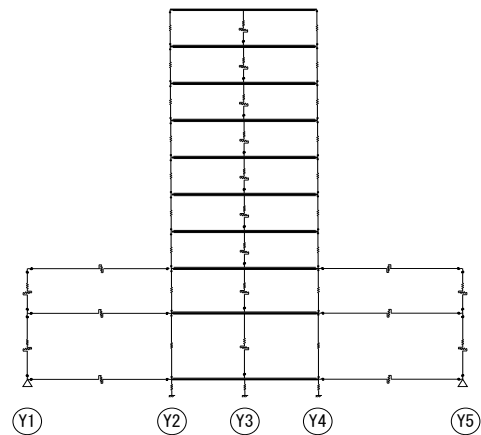
図 7 解析モデル (X3・8 通り)

図 7 に建物モデル図を示す。モデル化は梁間方向を平面フレームにモデル化し、各部材を線材に置換した。図 8 に履歴特性概要図を示す。各部材に使用している履歴モデルについて、曲げバネは Takeda モデル(図 6 の履歴ループ形状を参考に、履歴面積が最小となるよう、履歴パラメータ  $\gamma:1.0$  とした)、せん断バネは原点指向モデル、軸バネは軸剛性モデルとし、各特性値は構造関係技術基準解説書<sup>9)</sup>を参考に算出している。

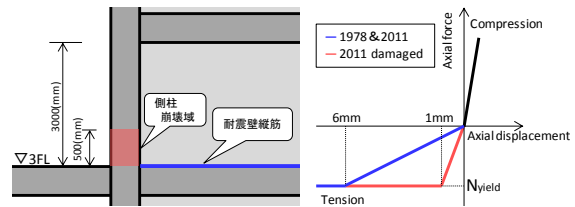
図9 耐震壁側柱伸長領域仮定 図10 耐震壁側柱軸バネ設定

従って、図 5 のように中立軸を側柱端と仮定し変形が 3 階耐震壁脚部に集中すると考えると、側柱が 135mm 程度伸長した点であると考えられる。通常側柱は柱全長が引張域となり鉄骨及び鉄筋が伸長するが、堀田らの実験<sup>5)</sup>においては、あと施工アンカーの引き抜けにより柱伸長域が柱脚部分に集中する現象が報告されている。そこで鉄骨ひずみを式 2 のように算出すると 27% と、JIS 規格における SS400 鋼材の伸び(17%以上)と照らしあわせても鉄骨が降伏・破断するには十分な軸変形が生じていたと思われる。

表 1 に、解析ケース一覧を示す。解析は 3 ケース行い、各年代で建物の完全なモデル化を行った“1978”、“2011”並びに、建物被害状況から側柱伸長領域(図 9)及び耐震壁縦筋耐力を無視し耐震壁を早期に降伏させる“2011 damaged”としている。具体的な耐震壁側柱履歴モデルを 図 10 に示す。それぞれ鉄骨の降伏ひずみは 2000 $\mu$  と仮定し、降伏変位を算出している。“2011 damaged”では、通常階高(3000mm)である側柱伸長領域を短く(500mm)し軸剛性を上昇させることで、早期に軸降伏が生じるモデルとしている。また過去の報告<sup>3),4)</sup>を参考に減衰は瞬間剛性比例型で 2% とし、Y2~4 通りには地盤との相互作用を考慮するため図 7 に示す地盤バネを設定している。

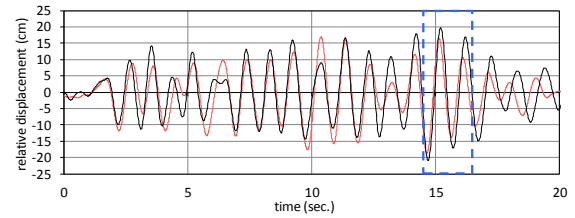
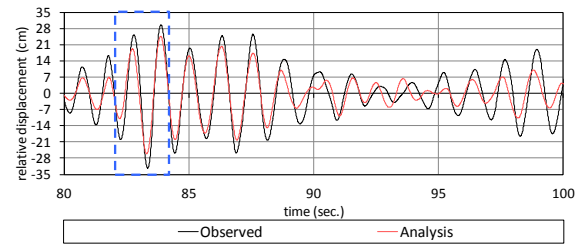
図11 9階観測変位と解析値の比較

表 1 に 9 階における最大観測変位及び解析値の比較を示す。解析値が観測値を過小に評価している。また建物が適切に補強されていた“2011”の場合、9 階変位が“1978”よりも小さく、耐震補強の効果が現れていると考えられる。図 11 に“1978”、“2011 damaged”での解析変位記録と、実記録の比較を示す。なお、“2011 damaged”では、実被災時において側柱鉄骨の破断前後と想定される 80~100 秒を取り出している。各地震での解析結果は、概ね建物の実周期を捉えている。しかしながら応答変位の最大値は実応答を過小に評価しているが、これは平面でモデル化しているためねじれの影響を考慮できていないためだと考えられる。また、“2011 damaged”では、85 秒付近の最大応答では概ね整合しているものの、強震が一時収束する 90 秒以降、観測での周期が大きくなっている。本モデルでは部材が破断する状況を

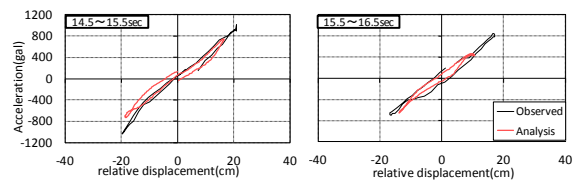
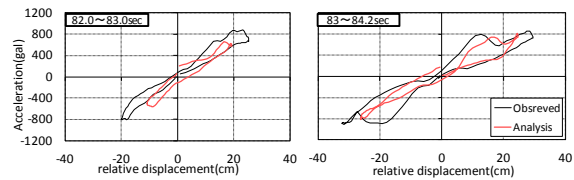
図12 動的時刻歴ループの比較

考慮できていないため、解析時周期が短くなるためであると考えられる。図12には、図11において点線で囲った部分の動的履歴の観測値と解析の比較を示す。各モデルとも剛性・は概ね整合しているが、“2011 damaged”では83秒以降の不安定な履歴は、部材破断の影響のため再現するには至っていない。
