2007年3月25日能登半島地震による建築物の被害と強震観測記録

前田匡樹

東北大学大学院都市・建築学専攻 准教授

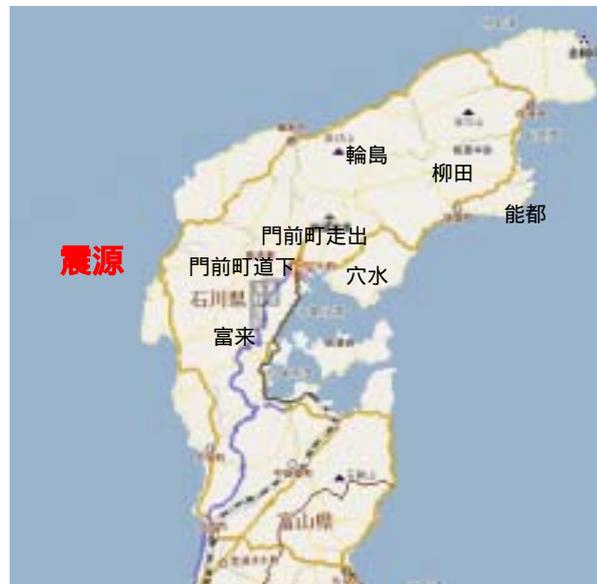
図1 震源と被害調査地点

：重点的な調査地域 ：その他調査地域

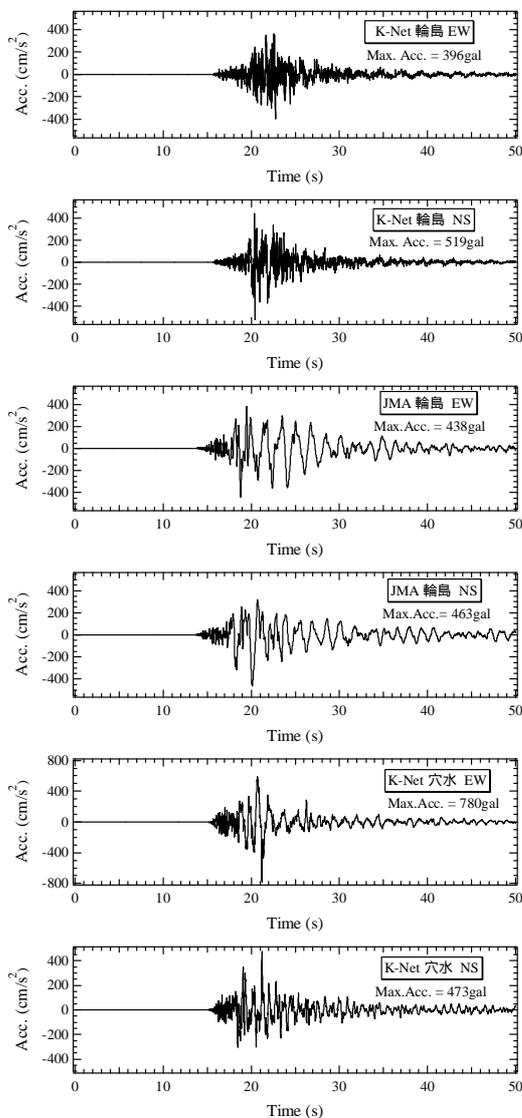
図2 加速度時刻歴波形
(K-NET・JMA 輪島、K-NET 穴水)

このうち図2に輪島および穴水で観測された強震記録の時刻歴波形を示す。K-NET 輪島の観測点は小高い丘の麓に位置し、岩盤上に設置されている一方、JMA 輪島は市内を流れる輪島川の河口付近

にあり、軟弱地盤上に設置されていることが想像される。JMA 輪島および K-Net 穴水での強震記録からは明らかに地盤の非線形化による波形の長周期化が読み取れる。また、K-NET 穴水の観測点周辺では後述のように噴砂が見られ、地盤の液化化が発生した可能性がある。

地震の建物応答への影響を検討するため、減衰5%および10%で求めた S_a - S_d 曲線を図3に示す。3本の点線は等価周期を表す。いずれも等価周期1秒~2秒の間で建物に大きな変形を引き起こす特徴が見て取れる。また、JMA 輪島の記録はK-NET 輪島に比べ大きなパワーを持つ強震記録であることがわかる。K-NET 輪島観測点とJMA 輪島観測点は直線距離で約1km離れているが、図2の時刻歴波形からもわかるように、両地点での揺れの特徴は大きく異なっており、局所的な地盤条件の違いが影響したと考えられる。

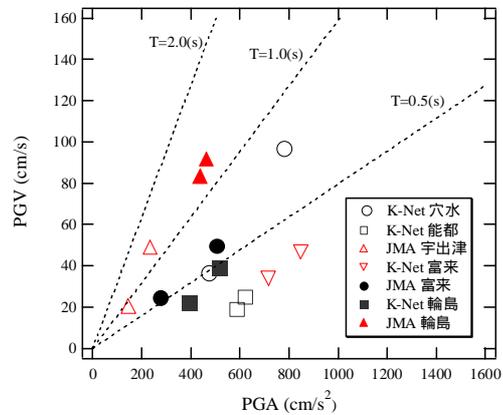
図4 最大加速度(PGA) - 最大速度(PGV)の関係

図4には最大加速度(PGA) - 最大速度(PGV)の関係を示す。図はEW・NS両成分についてプロットしている。輪島、穴水での強震記録の他、被害調査を行った能都、富来の強震記録から得られた結果も合わせて示す。

JMA 輪島とK-NET 穴水では最大速度(PGV)が80~100cm/sと推定され、建物被害への影響が比較的大きな地震と考えられる。それに比べると、富来や能都の記録はやや短周期成分が卓越する地震動であり、建物被害への影響は比較的小さいと思われる。

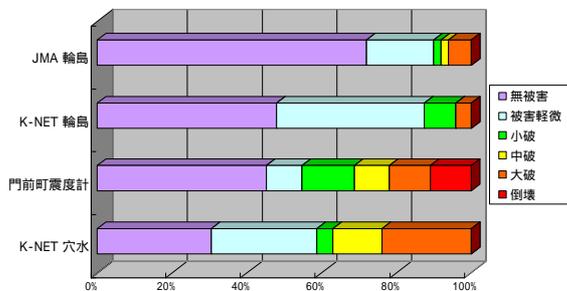
図 5 地域別被災度

被害調査した建築物は、JMA 輪島付近の 51 棟、K-NET 輪島付近の 48 棟、門前町役場付近の 65 棟、K-NET 穴水付近の 49 棟である。図 5 には筆者らの調査に基づく地域別の被害率を示す。震度 6 強を観測した JMA 門前町と K-NET 穴水の被害が特に大きく、大破・倒壊率が 20%を超えている。

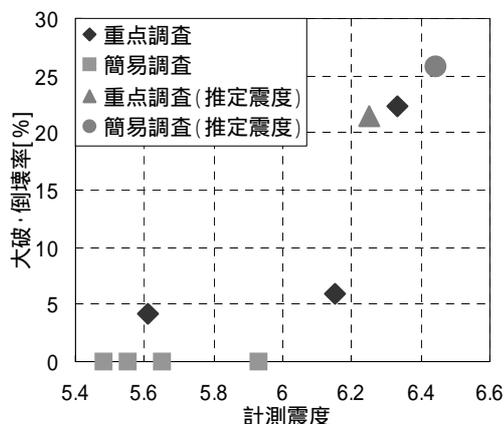
図 6 計測震度と大破・倒壊率の関係

被害率として大破・倒壊率を採用することとすると、K-NET 穴水付近、門前町走出、門前町道下において被害率が 20%を超えており、推定した被害率よりも大きくなっている。また、図 6 において建物被害率と計測震度の関係を比較すると、計測震度

が6.0を超える地区に大破・倒壊以上の被害が生じており、6.0を下回る地区では、大破・倒壊などの深刻な構造的被害はほとんど見られていないことがわかる。このうち計測震度が6.0以下であったが比較的被害の大きかったK-NET 輪島周辺については、前述の通り観測点が丘の麓に位置していることから、街区の方では観測地点よりも強い地震動が生じた可能性が推察される。また、6.0に近い震度が計測されたK-NET 富来については、周辺に建物が少なかったことに加え、短周期寄りの地震であったため瓦や自動販売機などの移動が見られただけで、構造物の被害は見られなかった。

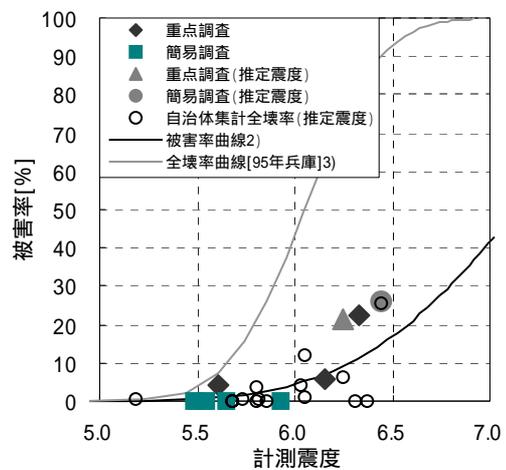
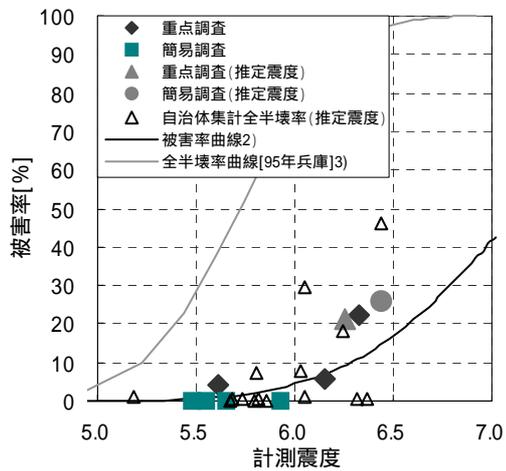
図7 全壊率および全半壊率と大破・倒壊率

筆者らの調査による大破・倒壊率に加えて、概算した全壊率、全半壊率と震度の関係を図7に示す。図中には、境らによる被害率曲線²⁾、及び、村尾・山崎による1995年兵庫県南部地震の木造建物の被害率曲線³⁾をあわせて示した。

市町村集計の住家全壊率と筆者らの調査に基づく大破・倒壊率を比較すると、調査範囲の違いによ

る差異が門前町走出などに一部見られるものの、筆者らの大破・倒壊率と自治体の全壊率が概ね一致することがわかる。また、1995年兵庫県南部地震の被害率曲線と比較すると筆者らの調査、自治体の集計とも全体的に低い被害率を示しており、2003年宮城県北部連続地震や2004年新潟中越地震と同程度の被害率となっている。これらの差異は、阪神地区と雪国である能登、新潟、宮城などの住宅の構造特性などが影響していると考えられるが、今後の詳細な検討が必要である。

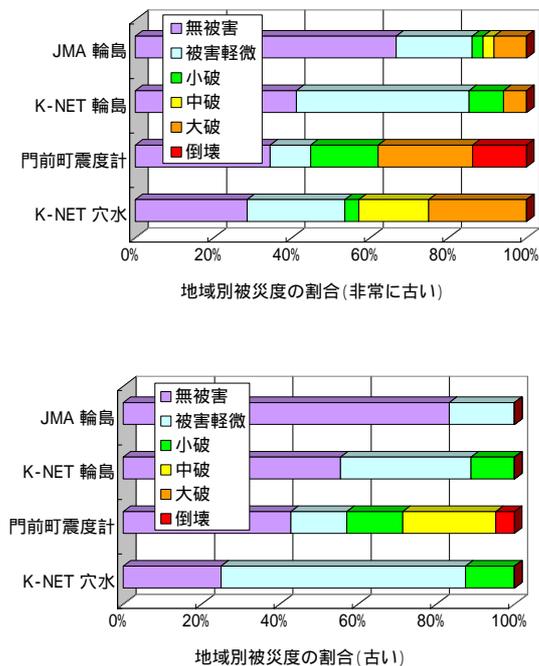
図 8 建物年代と地域別被災度

図 8 は被害調査の際に行った外観から調査した建物年代区分【非常に古い（築 25 年以上で新耐震設計以前と思われるもの）、古い（築 25～10 年）、新しい（築 10 年以下）、不明】のうち、特に被害が多かった非常に古いと古い年代区分の地域別被災度を示す。年代区分ごとの割合で新しい建物は全体の 10%未済であり（図 9）外観からの大まかな年代区分であるため、年代を必ずしも正確に調べられていないが、今回の被災地は古い住宅が多い地域であったと言える。被害は非常に古い年代区分の建物が最も著しく、門前町では古い年代区分の住宅にも被害が見られた。いずれにしても、被害はいわゆる古い建物ほど顕著であったと思われる。

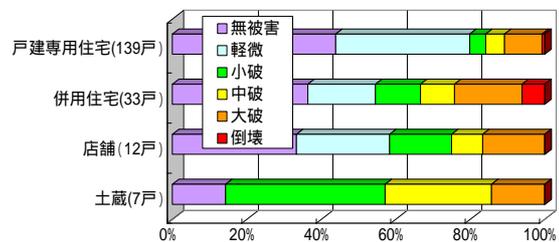
図 10 建物用途と被災度

図 10 は建物用途と被災度の関係を示す。用途別に見ると土蔵の被害率が非常に大きく、土蔵に関しては倒壊した事例はなかったものの、小破以上が 9 割近くで土蔵の大多数はこの地震によって何らかの被害を受けたと考えられる。併用住宅（店舗付き住宅が多い）や店舗で被害が戸建専用住宅より大きくなっているのは、店舗部分は道路に面した構面のほとんどが開口で壁がなく耐震性が低いためと考えられる。

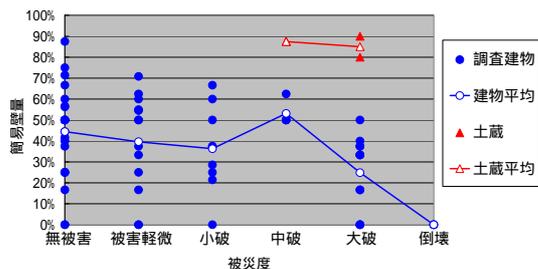
図 11 簡易壁量と被災度

図 11 は特に被害が大きかった門前町走と K-NET 穴水の木造建物の簡易壁量と被災度の関係である。これは道路に面した構面で大まかに無開口壁、窓開口と出入り口開口の長さを計測し、それぞれの開口長さに 1 間あたりの水平耐力の割合（壁：窓：出入り口 = 1 : 0.5 : 0）を設定し、重み付け平均して道路に面した構面の壁量を算定し、簡易壁量と呼ぶこととした。簡易壁量は道路に面した構面のみを簡略な壁量の推定であり、建物全体の壁量を正確に評価できるものではないので、簡易壁量と被災度の関係には大きなばらつきがあが、被害が大き

なるほど右下がりの傾向、すなわち被害が大きいほど壁量が少なくなることがわかる。特に各被害の最大壁量でもこの傾向があり、壁量と被災度の関係には何らかの関係があると考えられる。大破した建物では、簡易壁量が50%以下であり、倒壊した建物は、壁量が0である。一方、土蔵は、一般的に開口が少ないので壁量は住宅よりの多いが、被害率は住宅よりも高いことがわかる。
