# 論文 1995年兵庫県南部地震により被災した明石市立花園小学校校舎の被害に関する検討

**要旨:** 1995年兵庫県南部地震で被災した明石市立花園小学校のRC造校舎建物3棟について、被害調査を行い各建物の被災度を把握し、また、耐震診断による構造耐震指標  $I_s$  値と被害の関係について考察した。さらに、1階より2階の  $I_s$  値が大きいにもかかわらず2階部分に大きな被害を受けた南教室棟について、地震応答解析により建物の地震応答の推定を行い被害の原因について検討した。

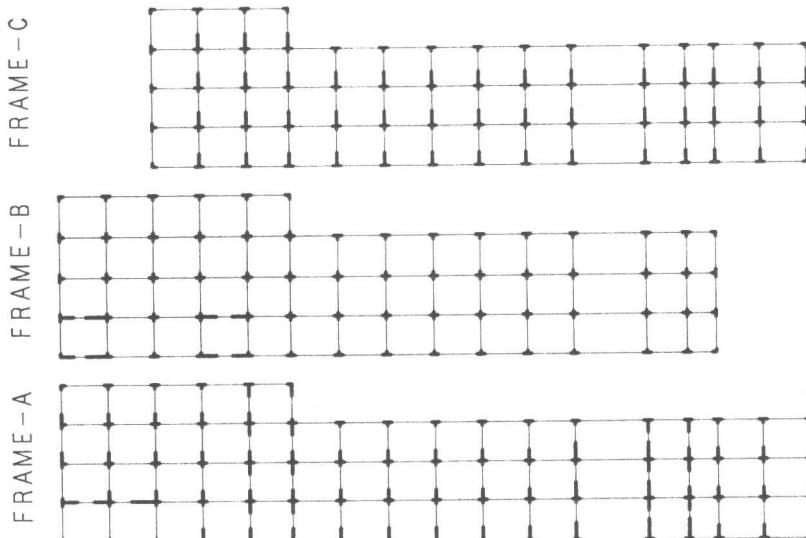
図8 解析モデル

解析対象建物は、図8に示すように柱及び梁を線材に置換した骨組みにモデル化した。剛域は腰壁等の雑壁を考慮して設定し、床の水平剛性は無限大と仮定した。柱および梁は両端に曲げバネを持つ線材に置換し、曲げバネの復元力特性には

Takeda モデル[3]を使用した。部材の剛性、耐力は構造設計資料の断面と配筋に基づき算出し、梁ではスラブおよび腰壁を、柱では袖壁を考慮した。また、梁には著しい被害が見られなかったので、曲げひび割れ強度のみ考慮し、降伏強度を無限大に設定した。ひび割れ強度、降伏強度、降伏点剛性低下率は建築学会の RC 基準[4]に従い算定した。耐震診断で、せん断柱と判定された柱の降伏強度は、せん断応力がせん断強度を上回ることがないように曲げ降伏強度を低減した。各層の重量は耐震診断と同様に  $1.2t/m^2$  と仮定した。解析には弾塑性地震応答解析プログラム DANDY を使用した[5]。

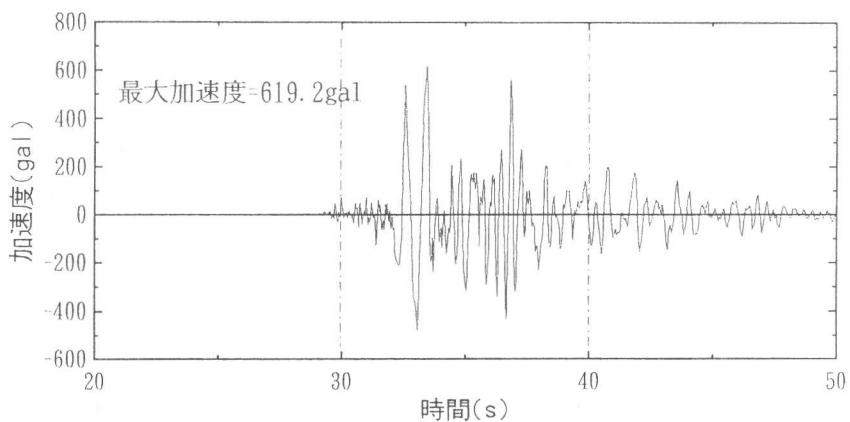
図 9 神戸気象台の地震記録 EW 成分

地震応答解析に使用した地震波は、図 9 に示す神戸気象台強震記録の EW 成分とした。解析には、大振幅部分の含まれる原記録の 30 秒から 40 秒の 10 秒間とし、この付近の被害状況から地震動は気象台付近よりかなり小さめであると考え、原記録の加速度を 0.5 倍して建物基礎に入力した。

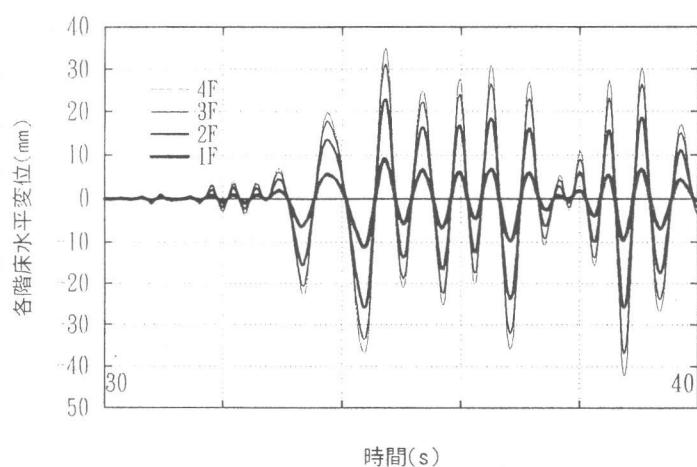
図 10 各階の応答変位の時刻歴

応答解析により得られた各階の応答水平変位の時刻歴を図 10 に、また、各層の最大応答層間変位を図 11 に示す。最大応答層間変形は 2 層で 15mm 程度と他の層の 1.5~2 倍程度と大きく、2 層に大きな層間変形が生じた。図 12 に C フレームの各柱の最大応答塑性率を記入し、曲げ降伏した部分には記号○を付して示した。2 階部分の C 通りの柱の多くは柱頭柱脚に降伏ヒンジが発生し、A、B フレーム及び C フレーム 1 階にはあまり降伏ヒンジは発生していない。2 階で C 通りの柱にのみ、降伏ヒンジが発生しているのは、C フレームの柱が他のフレームの柱より短柱であるためである。2 階 C 通りでせん断破壊した柱は、耐震診断で算定される終局塑性率  $\mu=1$  (靭性指標  $F=1.27$ ) と変形性能に乏しく、解析結果による柱の最大応答塑性率 1.16~1.52 程度であり、せん断破壊したと考えられる。また解析結果で、2 階の最大層間変位および柱の最大応答塑性率が 1 階と比較して大きいのは、C フレームの柱の内法高
