平成15年7月26日宮城県北部の地震による 文教施設の被害調査報告

東北大学大学院都市・建築学専攻助教授 前田 匡樹

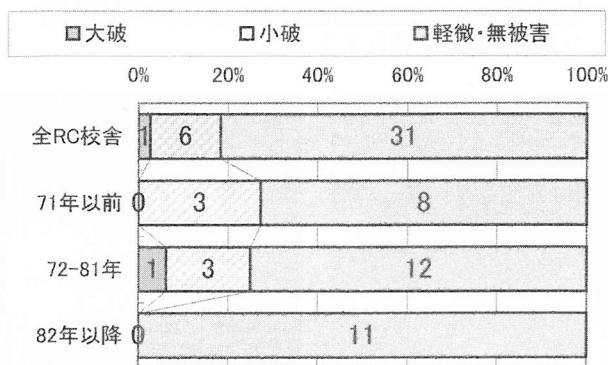
図2 RC学校校舎の建設年代別被害率

前述の4町の公立小中学校24校にはRC造校舎38棟（原則としてエキスパンションジョイントで区画された建物は別棟とした）があり、それらの被災度は大破が1棟（北村小）、小破6棟（鹿島台小2棟、鹿島台中2棟、小野小、矢本第一中）で、その他の31棟は軽微または無被害（部分大破1棟）であった。建物階数は、鹿島台小及び鹿島台中校舎が4階建であるが、その他のほとんどは3階建（一部は2階建）である。各建物の建設年代を建築基準法の改正時期により分類すると、図2に示すように1971年以前の建物が11棟（小破3棟）、1972～81年が16棟（大破1棟、小破3棟）、1982年以降が11棟で、1982年以降の建物は全て軽微または無被害であった。また、1972～81年で小破の3棟は全て4階建の建物である。図2に示したように、1981年以前の古い耐震基準により設計された既存建物に被害が集中することは、1995年兵庫県南部地震などの近年の地震被害で毎回指摘されている傾向とまったく同じである。

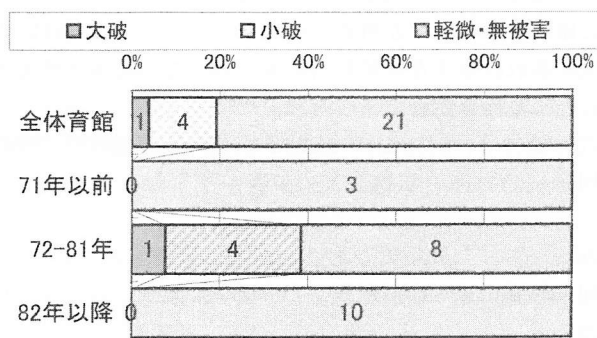
図3 体育館の建設年代別被害率

体育館（格技場2棟を含む）は26棟あり、被災度は大破1棟（北村小）、小破4棟（小野小、浜市小、野蒜小、須江小）で、その他の21棟は軽微または無被害である。建設年代別の被害を示すと、図3のようにRC造校舎と同様に1981年以前の建物に大きな被害は集中している。ただし、これらの被災度は主に構造躯体の被害程度を調査したものであり、軽微の建物の中にも、天井ボードや照明器具の破損・落下などの2次部材に被害を受けたものが含まれている。筆者らが行った5月26日の宮城県沖の地震による学校体育館の被害調査²⁾でも、これらの2次部材の被害は1982年以降の新しい建物でも生じており、体育館の避難所としての機能の面を考慮すると、点検と対策を要する重要な課題である。

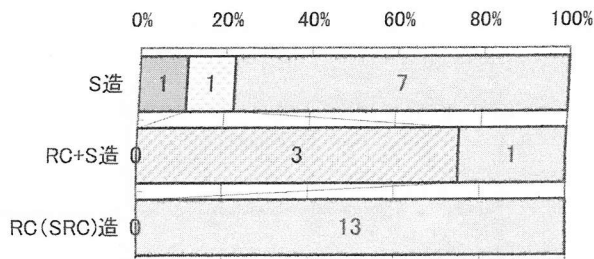
図4 体育館の構造種類別被害率

体育館の構造種別の内訳は、図4のように鉄骨造（S造）が9棟、1階RC造で2階及び屋根がS造（RC+S造）が4棟、RC造（SRC造も含む）が13棟であった。RC（SRC）造体育館は、全て1975年以降の比較的新しい建物であり、特に大きな被害は見られなかった。大破したS造体育館では、桁ブレース接合部の溶接部の破断が生じた。また、小破したRC+S造体育館は、全て同様の構造形式で、1階RC部分は無被害であり、桁ブレースの一端が間柱に偏心接合されており、ブレースの座屈および間柱脚部のねじれなどの被害が生じた。

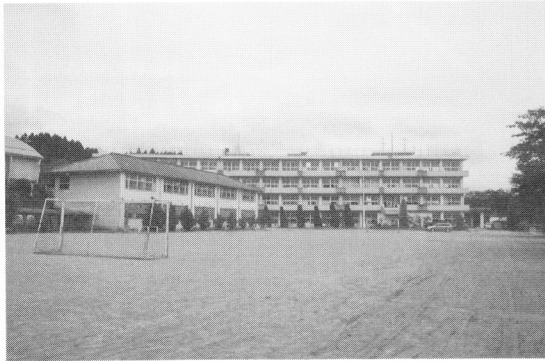
写真8 鹿島台小学校校舎の全景

東側と西側校舎がExp.Jointで接続されている (写真8)。
 桁行方向は4.5m x パンの片廊下型の校舎で、張間方向は3
 本の柱が配置され、廊下の北側に階段室、トイレなどが配
 置されている。

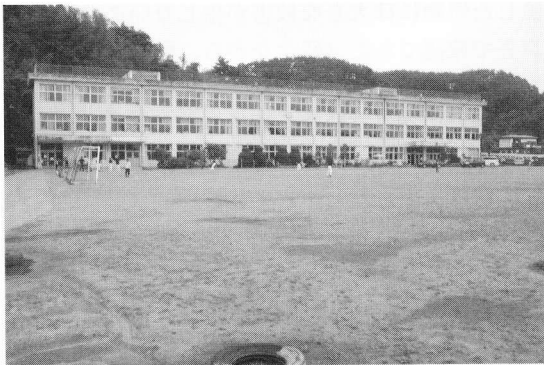
写真15 野蒜小学校校舎の全景

今回の地震では、柱や袖壁に軽微なひび割れが生じた程度で、被害は軽微であった。平成14年度に行われた耐震診断の結果（耐震補強の効果は考慮せず）によると、桁行方向の構造耐震指標 I_s 値**は、1階から順に0.3、0.3、0.48とかなり低い値であったにもかかわらず、被害が軽微であったこと、上記の耐震補強がある程度効果を発揮したものと考えられる。

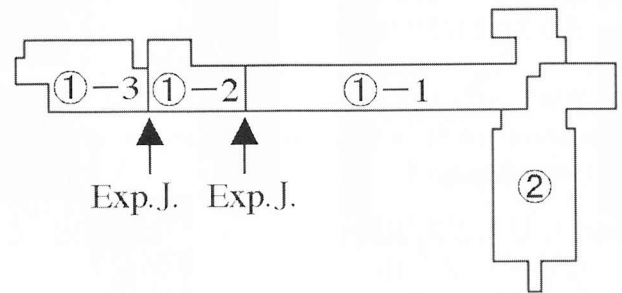
図8 矢本第一中学校校舎配置図

敷地は、田圃を埋め立てた平坦地であり、地盤はあまりよくないと考えられる。校舎（写真18）は、図8のようにL字型平面を有する①-1、②棟にExp. Jointを介して①-2棟および①-3棟が接続されている。
