2006年5月27日インドネシアジャワ島中部地震による建物被害

Damages of Buildings and Housings due to the May 27, 2006 Mid-Java Earthquake, Indonesia

SUMMARY: A reconnaissance team was organized by the authors to investigate the damages of RC buildings and housings due to a strong earthquake occurred in mid Java Island, Indonesia, at 5:53 local time, May 27, 2006. The main objective was to analyze major factors of the earthquake damages through the field survey on the structural planning, construction condition and site condition for damaged buildings. The field survey was conducted by focusing (1) RC buildings in Yogyakarta city and (2) school buildings and the surrounding brick masonry housings in Bantul area. The earthquake damage of RC buildings in Yogyakarta city is different by a region and categorized into (1) the site damage, (2) the damage of a roof due to the lack of tie beams and (3) the story collapse due to the worse structural planning and relatively large earthquake input. The damage ratio of the brick masonry housings is severer than that of school buildings in Bantul area. This paper outlines the field survey and results of the examination.

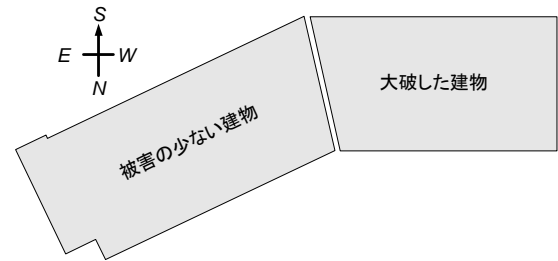
Fig. 2 Building Arrangement of BPKP

Photo 6は BPKP (会計検査院) の被害状況を示したものである。この建物は Fig.2 に示すように、全体の平面形状が「へ」の字で、エキスパンションジョイントで分離された2棟によって構成されている。西側の建物が1階で層崩壊を生じているが (Photo 6(b))、東側の建物の損傷は軽微である (同(a))。層崩壊を生じた建物は特に西側妻面で被害が顕著であり、北西隅柱は2階脚部でもせん断破壊している。

2.3節で述べたように、この建物はエキスパンションジョイントで分離された2棟によって構成されている。

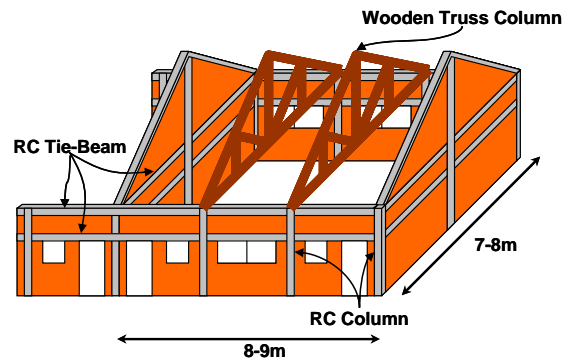
Fig.8 Typical Structural System of School Buildings

典型的な枠組み煉瓦造の構造形式がFig.8である。柱断面は、壁厚と等しい150mm×150mm程度で、配筋は主筋4-10φまたは8φ、帯筋8φ@150~6φ@200程度と配筋も多くない。壁上部にはRC柱を繋ぐRC梁を配している場合もあるが、RC梁が無く柱が片持ち形式となっている構造も比較的古い建物では見られた。最近の建物では、Fig.8に示すように、RC柱およびRC梁で煉瓦壁を拘束する形式となっており、妻壁や教室間仕切り壁上部の屋根を受けるために煉瓦壁もRC梁で拘束されている。各教室中間部の屋根架構は木造トラスで、屋根面は木造の下地に屋根瓦を載せる形式で、屋根面内の強度・剛性を確保する筋交いが用いられておらず、屋根面が崩壊し屋根瓦が落下した被害事例 (Photo 12) が多数見られた。また、屋根トラスの

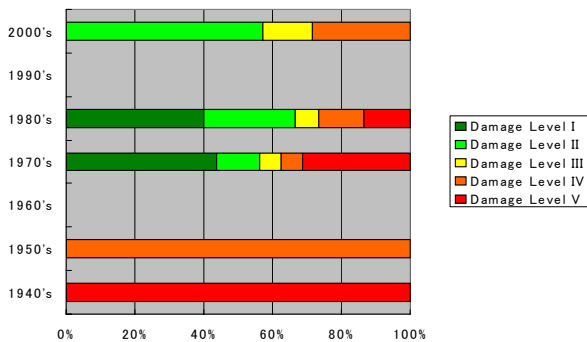
Fig.9 Construction Age vs. Damage Ratio

Fig.9に建設年代別の被害率を、Fig.10に構造形式別の被害率をそれぞれ示す。図中のDamage LevelはI, II, III, IV, Vの順に軽微、小破、中破、大破、倒壊である。これらから明らかなように、無補強煉瓦造 (URM) の被害率はRC架構で補強された枠組み煉瓦造 (CM) やRCフレーム+後積み煉瓦壁などと比較して高く、煉瓦壁を拘束することで被害が軽減される、つまり、耐震性が高くなる傾向は確認できる。しかしながら、2000年代以降の新しい

建物でも大破 (IV) や倒壊 (V) が少なからず有り、日本のRC造学校建築ほど、建設年代による被害率の差は見られない。これは、RCフレームを用いた新しい建物でも煉瓦壁の拘束が不十分であること、屋根架構は古いものと同様の強度・剛性に乏しい構造形式で、これらの部分に被害が生じるからである。

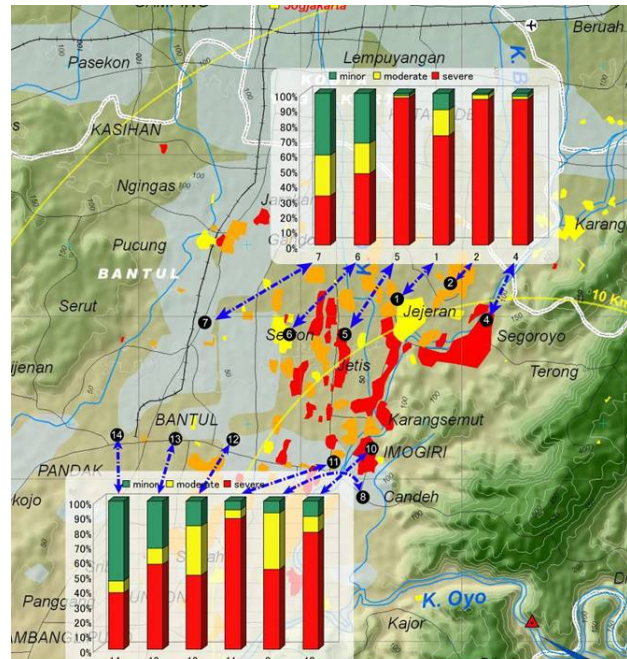
Fig.11 Damage Ratio of Residences

UNOSAT 衛星写真による被害推定地図 (<http://unosat.web.cern.ch/unosat/asp/>) に, 調査地点ごとの被害率 (赤: 全壊, 黄: 半壊, 緑: ほぼ無被害) を加筆し, Fig.11 に示す. UNOSAT による被害推定結果と同様に断層に近づくに従い一般家屋の倒壊率は大きくなり, 断層近傍では 100% に近い倒壊率の地点もある. 北測線と南測線では, 震源から離れている北測線上の方が倒壊率が高い傾向にある. また, 断層から数 km 離れたパントゥールの中心部やパンダック (Pandak) でも倒壊率が 40~50% 程度の倒壊率であった.

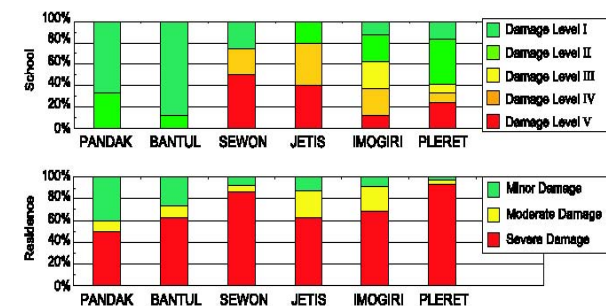
Fig.12 Comparison of Damage Ratio between School Buildings and Residences

Fig.12 に南測線上の各地点の一般家屋と学校建築の被害率の比較を示す. 学校建築の被害率も断層に近づくとき大きくなる傾向は同様であるが, 一般家屋の被害率を大幅に下回っている. これは, この地域では伝統的に家屋は, 専門工事業者ではなく住民自ら施工しており, 結果として施工品質が学校建築より劣るものが多いことが原因のひとつと思われる.
