論文 東北地方太平洋沖地震で大破した SRC 造建物の被害と分析

要旨: 2011 年東北地方太平洋沖地震において、耐震補強された建物の大多数は補強の効果が見られ大きな被害を受けなかった。しかしながら、耐震補強されていたにもかかわらず大破の被害を受けた建築物が存在する。当該建物は、1978 年宮城県沖地震により被害を受け 2001 年に耐震補強をされている。筆者らは当該建物の詳細調査を行い、ひび割れ状況から 2001 年耐震補強時打ち替えられた耐震壁が機能しなかったため、建物 3~9F 部分がロッキング性状を示し大破に至ったと推定した。そこで仮想仕事法、静的荷重増分解析による等価線形化法を用いて被害状況の分析を行った。

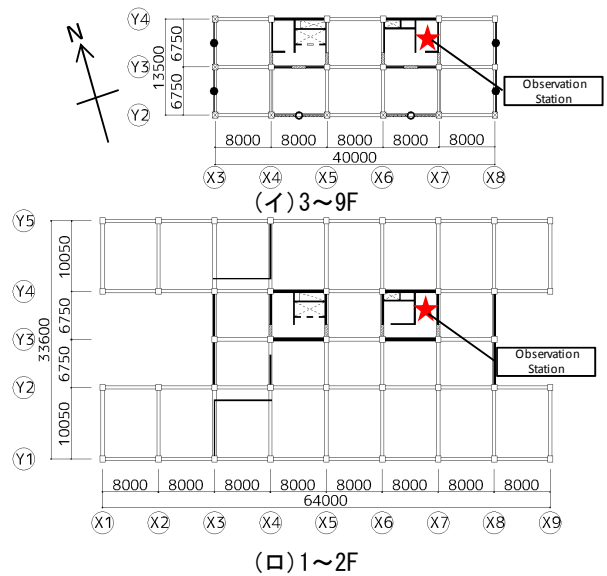
図-1 建物伏図

写真-1 に建物外観写真、図-1 に建物伏図を示す。本建物は 1968 年竣工した、地上 9 階の SRC 造建築物で、東北大学工学部青葉山キャンパス内に位置する。建物は 1~9F からなる高層部分と、1~2F からなる低層部分から構成される。梁間方向では高層部分の妻壁になる X3・X8 通りに存在する連層耐震壁及び X4~X7 通りにある階段室周りのコア部分が主な地震力に対する抵抗要素である。それらの部材は概ね対称に設置してある。一方、桁行方向では Y4 通り X4~5, X6~7 間に存在する耐震壁で地震力に抵抗しているが、南北対称に設置されていないため過去の地震ではねじれ振動を起こすことが報告されている。
